2006年2月浙江泰顺—文成地震 震群震害特征

赵冬 韩用兵 叶建青

(浙江省工程地震研究所, 杭州 310013)

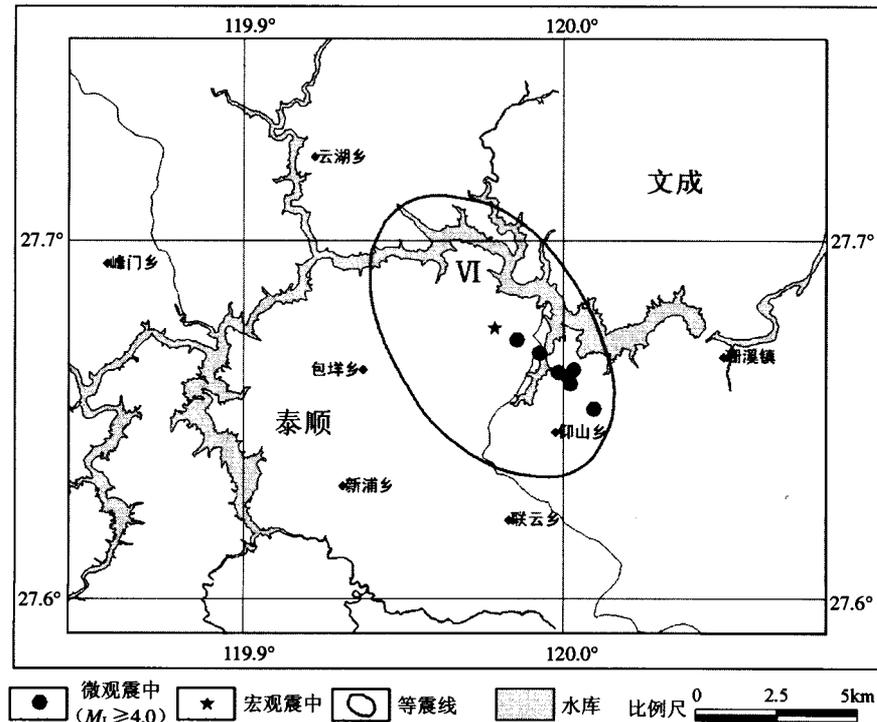
图 1 浙江泰顺—文成地震震群等震线

此次地震震群极震区烈度为 VI 度,范围包括泰顺县包垟乡和联云乡部分地区,以及文成县珊溪镇、仰山乡、云湖乡部分地区(图 1、表 2)。

VI 度区面积约为 45 km²,分布在泰顺县与文成县交界处,震害以泰顺县包垟乡与联云乡之间地带为重,多处砖混结构房屋遭到破坏,但无人员伤亡。
