宁洱 6.4 级地震庙山垭口附近的震害现象¹

刘爱文 宋毅盛 李方杰 夏珊

(中国地震局地球物理研究所, 北京 100081)

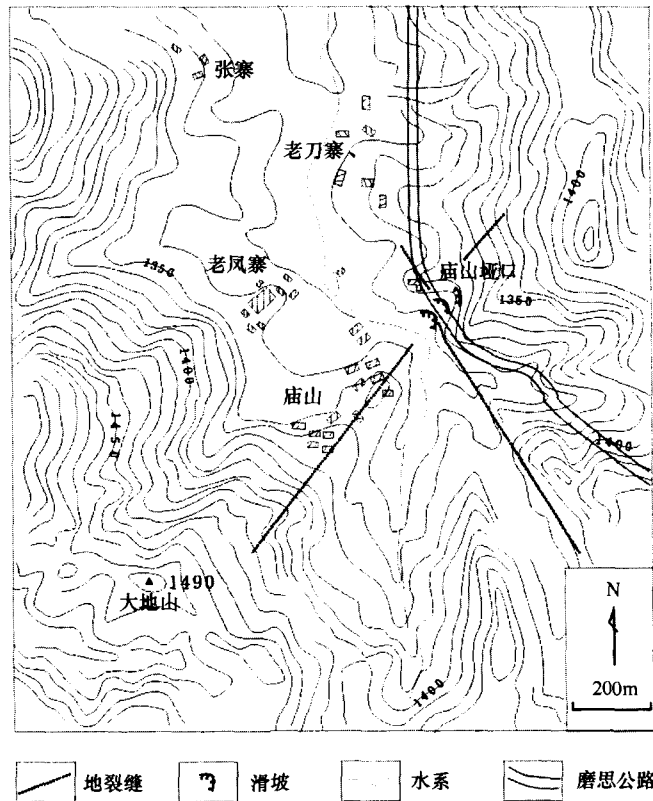
图 2 庙山垭口周围地震产生的地裂缝分布情况示意图

在庙山垭口的周围，现场调查发现 2 条地裂缝（一条北西向，另一条为北东向）各向南延伸，长 1—2km，切过山脊或民宅（照片 3），不受地形与地貌的影响。如图 2 所示，这 2 条地裂缝交会于庙山垭口。

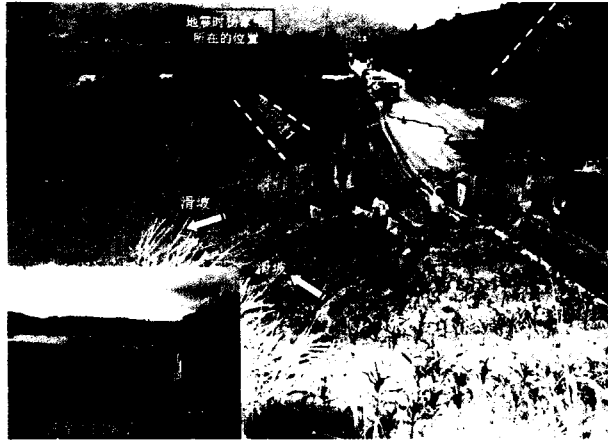
照片 2 为本文作者在地震的当天、震后 13 小时现场拍摄的（镜头方向北偏东）。公路中间形成一个较明显的震陷区。在北边形成 2 组地裂缝：地裂缝 1 为北偏西 30°，长 400m 左右，通向杨家生的房屋；地裂缝 2 为北偏东 20°左右，沿山脊向山顶延伸大约 500m。公路路肩的

边坡滑移现象严重。根据杨家生的描述，公路路面的锯齿状地裂缝和 50cm 高的陡坎是在发震时刻立即形成的，紧接着的强震动作用使得有些地裂缝加大、加宽，并且开始诱发滑坡。滑坡则在强震过后继续进行，持续时间较长。

此处公路破坏的原因可能是多方面的。根据公路在此处建有护坡来看，庙山垭口的山体为一不稳定的滑坡体，在此次地震作用下破坏严重。另外，现场调查同时发现庙山垭口的周围在 20 世纪 30 年代至 70 年代采过煤，当时普洱煤矿即在此附近。据了解采煤坑道深 20—30m，煤层只有 3—4m。可惜当年煤矿的开采情况和煤层分布的详细资料目前很难得到。但是根据煤层的厚度和当年采煤的规模，可以推断采煤空区塌陷不可能造成此次 6.4 级地震。

照片 2 庙山垭口公路震害分布情况（镜头方向北偏东）

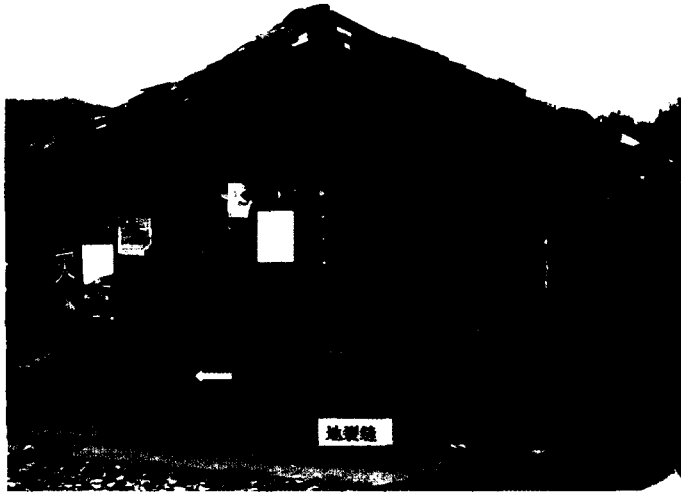
照片6 地震缝对空心砌体墙的破坏

因为没有增设抗震构造措施，杨家生家的混凝土空心砌体房屋部分倒塌（照片5）。如照片6所示，地震时杨家生即是站在此卧房A的窗户后面。据他回忆这些砌块墙体的裂缝在发震引起的地震缝作用下即刻产生。在地震引起的地震缝作用下，整个墙体出现5条裂缝，其中墙体裂缝②和⑤呈倒八字型阶梯形裂缝，①和③为竖直贯穿裂缝，④为窗户至墙右上端的

贯穿裂缝。发震构造引起的地裂缝, 由于其沉降速率大, 现有通用的建筑结构形式难以适应, 跨地裂缝的建筑物往往遭到破坏 (王景明, 2001)。
