宁洱 6.4 级地震房屋建筑震害调查与分析¹

摘要 2007年6月3日云南省普洱市宁洱县发生 $M_S 6.4$ 级地震, 在震区内各类建筑物遭受了不同程度的地震破坏。本文结合地震灾害调查结果, 对几种典型建筑物的震害现象进行了详细介绍, 分析了震害现象和产生的原因, 并总结出了一些值得借鉴的经验教训。

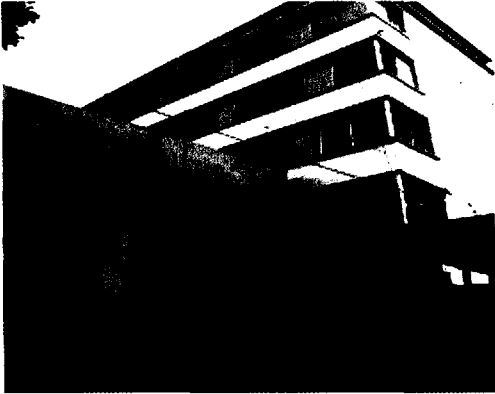
底部框架上部砖混的混合结构在这次地震中破坏较为突出,也有一些建筑因附属物和主体结构碰撞而导致破坏。例如宁洱县人民法院办公楼,为底部框架上部砖混的混合结构,建于1991年,按《建筑抗震设计规范(GBJ11-89)》中Ⅷ度设防,主体结构四层,南侧有一单层框架审判大厅(见图7)。1993年1月27日普洱6.3级地震中轻微破坏,经加固后继续使用。2001年重新装修后在主体顶层又加盖一层作为会议室和办公用房。这次地震中刚度突变的过渡层二层的各横墙均出现贯通的斜裂缝或“X”型裂缝,三至五层的横墙均有斜裂缝或“X”型裂缝,但震害随楼层增高而逐渐减轻。审判大厅屋顶和主体结构相接处,因碰撞导致主体结构南侧纵墙发生了严重错位(见图8)。

图7 人民法院办公楼

前文提到的县人民法院办公楼破坏最严重的地方是结构刚度突变处,且与附属结构的碰撞也进一步加重了震害。因此对于刚度突变的结构,在设计中应加强对突变过渡层的构造措施及抗震验算,使其抗震性能得到很好的保证。附属建筑也是经常发生破坏的部位,在日本新潟县中越大地震中也发生了不少类似的震害现象(李宏男,2005)。因此,附属建筑的设计也应给予足够的重视。
