云南宁洱 6.4 级地震砖混结构 房屋震害调查与分析¹

伍圣喜 吴从晓 韩家军 张超 周云

(广州大学土木工程学院, 广州 510006)

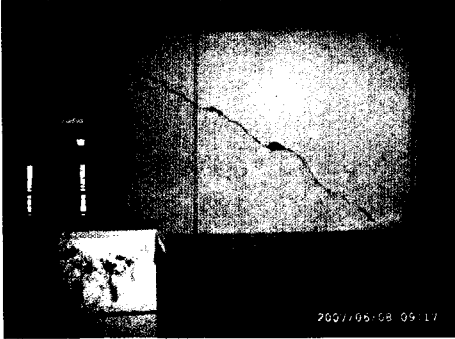
砖混结构的墙体既是围护构件又是承重构件,其除了承受自重外,还要承受上面传来的竖向荷载和横向水平荷载。墙体的抗拉抗剪强度较低,大部分在地震水平作用下产生裂缝。裂缝的形式有:①斜裂缝。包括 45° 斜裂缝(图1)、“八”字型裂缝(图2)和“X”型裂缝(图3)等典型裂缝。②竖向裂缝。出现在混凝土构造柱与墙体之间(图4),或者在应力集中较严重的纵横墙交接处。③水平裂缝。一般只出现在墙体与圈梁或门窗过梁的交界处(图5)。

图1 墙体 45° 斜裂缝

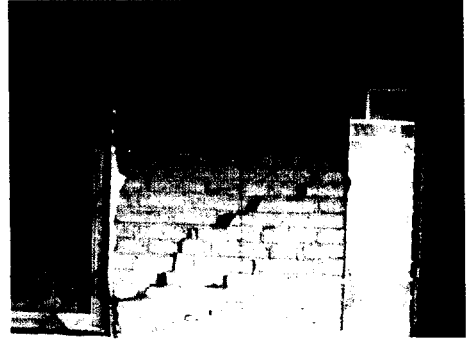
图2 墙体“八”字型裂缝

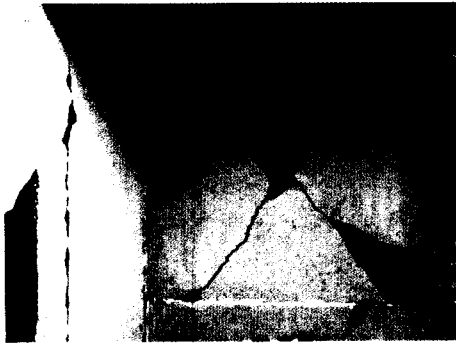
图3 墙体“X”型裂缝和竖向裂缝

(2) 连接措施不到位。墙角和纵横墙交接处是抗震的薄弱点，应同时砌筑，对不能同时砌筑而又必须留置的临时间断处应砌成斜槎，斜槎水平投影长度不应小于墙体高度的 2/3。混凝土构造柱与砖墙两种构件的材料不同，要有加强的连接措施才能保证在界面处不产生裂缝而共同工作。现行常用的做法有两种，一是沿一定高度设拉筋，二是先砌筑墙体并留阴阳槎，以后再浇筑混凝土柱。从破坏的砖混结构房屋来看，还是有很多没有按要求来设置连接措施。如图 3 新平小学教学楼，在转角处设了一构造柱加强抗震能力，但柱与墙却没有拉结

措施,致使墙柱分界面出现竖向裂缝。

(1) 确保材料强度合格,尽量不要使用低强度的空心砖砌筑砖混结构的承重墙,砂浆要适度控制石灰的含量,过多过少都不利于砂浆硬化后的强度提高。以“横平竖直,灰缝饱满,错缝搭接,接槎可靠”为原则,严格按规程操作。如在砌砖墙时,砖块要提前预浸水,砂浆不可一次铺设过长,防止砂浆水分被吸干开裂,降低强度;在墙体转角与纵横墙交接处要同时砌筑或留踏步槎,严禁使用阴阳槎。

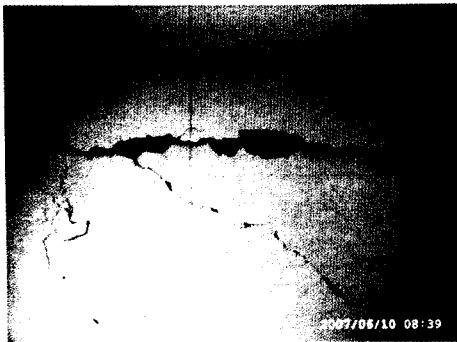
图5 墙体水平裂缝
