汶川地震桥梁震害分析及抗震设计启示¹

摘要 汶川地震中公路桥梁破坏严重, 且破坏形式在破裂面南、北两端出现显著的差异。本文从震源机制、断层运动方式和桥梁本身特点等角度, 分析了产生这一差异的原因。分析结果表明, 断层南端由于释放能量巨大, 断层逆冲作用显著, 结构在竖向和水平向地震力作用下出现强度破坏; 而断层北端右旋走滑作用显著, 结构在剧烈的地面错动中出现位移型破坏。在此基础上, 本文对强震区的桥梁抗震设计提出了相应的改进措施。

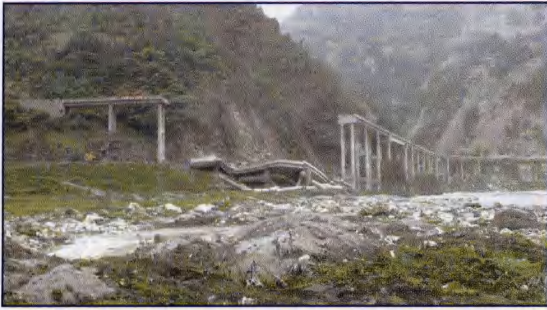
百花大桥位于岷江右岸，桥长 495.55m，最大墩高 30.87m。跨径组合为 $4 \times 25m + 5 \times 25m + 50m + 3 \times 25m + 5 \times 20m + 2 \times 20m$ ，平面位于 $R=150m$ 的左偏圆曲线、192.601m 直线以及 $R=66m$ 的右偏圆曲线上。大桥距离本次地震宏观震中仅 1.5km，桥位地处断层上盘，强大的逆冲作用使结构承受巨大的超重作用，导致桥墩轴压比成倍扩大，其内的纵向钢筋和混凝土的压应力陡增，极大地限制了结构延性性能的发挥，基本以脆性的弯剪破坏为主，甚至出现了压溃型破坏，见照片 1—4。此外，在结构设计方面也存在着许多不利于结构延性等抗震性能发挥的因素。

照片 1 百花大桥
Photo 1 Baihua bridge

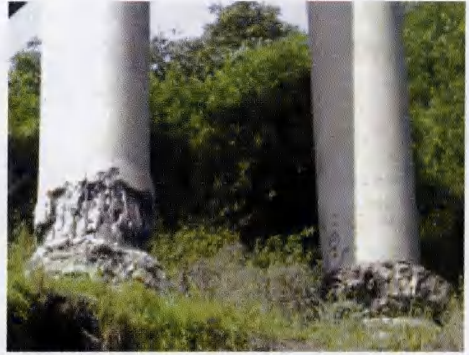
照片 2 墩底压溃
Photo 2 Axial failure of the piers

②桥墩配箍率：笔者在现场测量发现，桥墩所配螺旋箍筋为 HRB235 级 $\phi 8$ 钢筋，间距为 20cm，配箍率为 0.06%，远低于《公路工程抗震设计规范（JTG 004-89）》（交通部公路规划设计院，1990）和新颁布的《公路桥梁抗震设计细则（JTG/T B02-01-2008）》（重庆交通科研设计院，2008）中对箍筋配置的相关规定，导致核心混凝土几乎没有约束，其极限应力和

③河卵石骨料: 笔者在四川灾区考察发现, 所见混凝土结构的骨料均采用光圆的河卵石, 此类骨料与水泥的胶结面过于整齐而降低了胶结强度, 在往复荷载作用下, 混凝土极易出现粉碎性崩溃。

(1)应当充分考虑桥墩的延性设计,尽量采用直径 12mm 以上的二级螺纹钢筋作为箍筋,并加密箍筋的间距以保证足够的配箍率,实现对核心混凝土的约束作用。

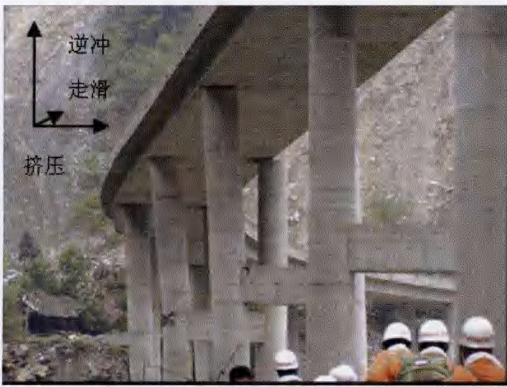
①强梁弱柱效应：桥墩之间的中横梁过于强大，导致强梁弱柱效应的出现，使结构的第一塑性铰出现在桥墩上，致使结构失效。

照片 3 梁柱效应
Photo 3 Beam-column effect

(2)排架墩间横梁的设置应防止出现强梁弱柱效应,保证第一塑性铰产生在横梁而不是桥墩上。

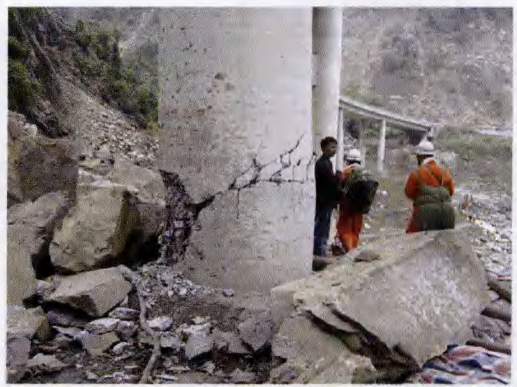
照片 4 墩底弯剪破坏
Photo 4 Moment-shear failure of the pier

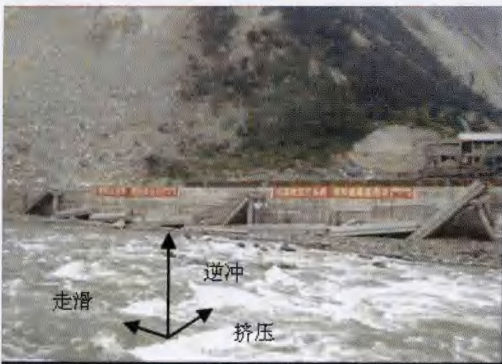
照片 5 映秀镇顺河桥
Photo 5 Collapse of Shunhe bridge in Yingxiu town

该桥位于映秀镇以北约 500m 处, 桥轴线与破裂面夹角小于 30°。由于桥墩与桩基础的施工接缝过于整齐, 在强大的竖向和水平向地震力作用下桥墩底面产生剪切破坏而倒塌, 见照片 5 和照片 6。

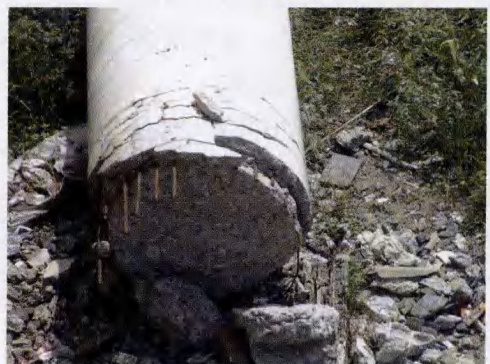
照片 6 墩底剪切破坏
Photo 6 Shear failure of the pier

(3)桩柱式结构应尽量避免在墩底出现整齐的施工接缝,导致抗剪薄弱面的出现。

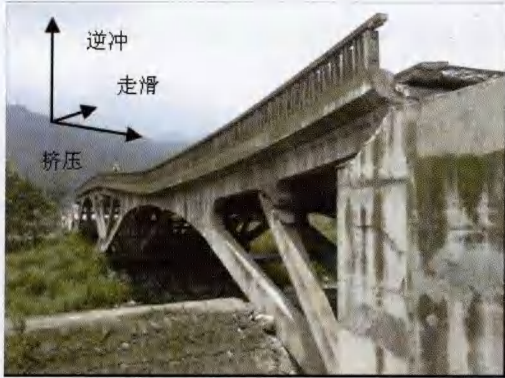
小鱼洞大桥位于彭州市龙门山镇与小鱼洞镇交界处。全桥总长 187m, 其中主桥为 4×40m 刚架拱, 桥宽 12m, 横桥向由 5 片拱肋组成。桥轴线近东西方向, 断层从大桥东侧 300m 处穿过, 基本与桥轴线正交, 大桥处在断层上盘。剧烈的逆冲和向东挤压使薄弱的拱片在承受近两倍自重压力的同时, 还承受着巨大的顺桥向水平惯性力, 最终在斜撑的顶部 (见照片 7) 和拱脚 (见照片 8) 产生了斜下方向的剪切破坏, 导致 4 跨主桥全部坍塌。从小鱼洞大桥的破坏可以看出, 刚架拱桥虽然具有结构轻巧、施工简单、经济美观等诸多优点, 但过于纤细薄弱的拱肋和斜撑应避免采用。

照片 7 小鱼洞大桥垮塌
Photo 7 Collapse of Xiaoyudong bridge

(3)在强震区应避免采用构件纤细的刚架拱桥,而应尽量采用整体性好、断面强大的板拱和箱拱。

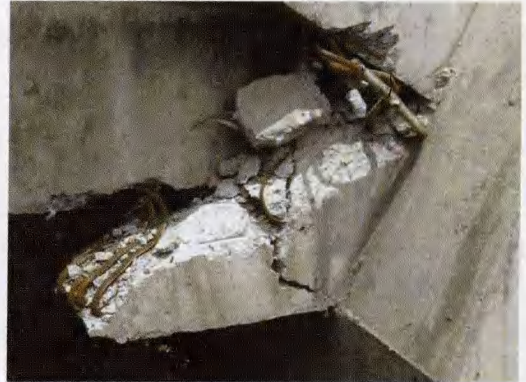
照片 8 拱肋剪切破坏
Photo 8 Shear failure of the arch rib

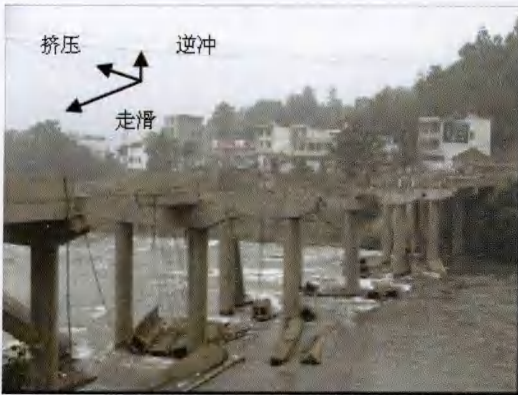
该桥位于九环线平武县南坝镇上场口, 跨涪江, 是九寨沟环线 S205 和省道 S105 共用路段上的一座大型桥梁。该桥全长 207.04m, 跨径为 10×20m 预应力混凝土空心板桥, 桥轴线与破裂面走向大致平行。桥位地处断层上盘, 由于沿桥轴向剧烈错动和横桥向挤压, 造成下游侧上部结构均从南侧支座上滑落, 而上游侧边梁在撞毁档块后横向抛落 (见照片 9、10)。由于断层逆冲作用显著减弱以及上部结构的迅速滑落, 致使桥墩受到的竖向和水平向地震力较小, 桥墩本身没有发生破坏。

照片 9 南坝镇新桥落梁（上游侧）
Photo 9 Collapse of new Nanba bridge (up stream)

(5)应当增加主梁的支承长度,尽量避免上部结构在地震中落梁。

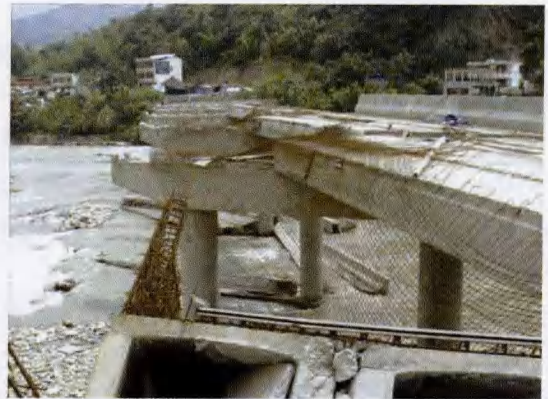
照片 10 南坝镇新桥落梁（下游侧）
Photo 10 Collapse of new Nanba bridge (down stream)

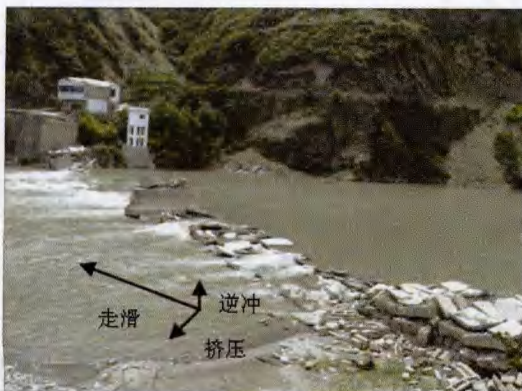
明月渡涪江大桥全长 141.32m, 主桥为 2×60m 等截面悬链线双曲拱, 该桥已有 33 年桥龄, 构造性缺陷和病害较多, 原设计荷载等级较低, 桥梁健康状况较差已属危桥。桥位地处断层上盘, 地层剧烈的错动导致了这座整体性较差的危桥垮塌。

照片 11 南坝明月渡大桥垮塌
Photo 11 Collapse of old Nanba bridge

从明月渡涪江大桥(照片 11)和井田坝大桥(照片 12)的垮塌可以发现,双曲拱桥结构本身整体性较差,修建年代久远而承载能力较低,加之地处破裂面北端,地层水平错动剧烈,导致拱脚间出现背向型位移,从而导致结构垮塌。于此形成鲜明对比的是,在破裂面南端,许多石料砌筑的拱桥都几乎完好的保存下来,其原因可能是由于区域内断层抬升作用显著、但走滑较弱,地面水平错动量小,断层抬升对结构的超重作用由拱式结构本身强大的超载能力化解。

(1)我国早期修建的双曲拱桥应尽快改造成整体性高、抗震性能较好的板拱和箱拱。

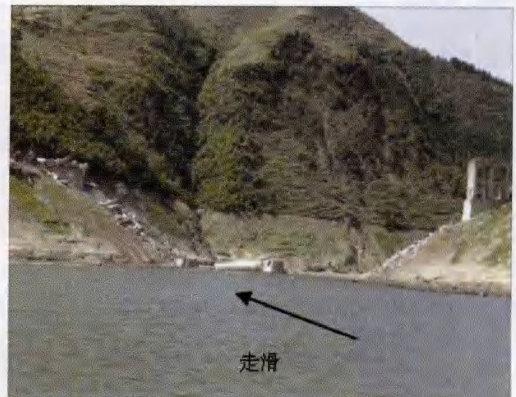
井田坝大桥位于青川县白龙湖水库, 主跨为 2×75m 钢筋混凝土截面悬链线双曲拱, 桥位地处断层的下盘。由于拱肋的起拱线较高, 在河道中央设有一个高桥墩。从结构坍塌

后的残骸可以推测，由于地震时强烈的南北向地面错动，导致大桥的南跨（照片 12 中左侧一跨）倒塌。桥墩在只承受北跨水平推力下被剪断并向南倾倒，进而导致了北跨拱桥丧失支承而垮塌。

照片 12 井田坝大桥垮塌
Photo 12 Collapse of Jingtianba bridge

(2)应加强连拱结构的桥墩断面,防止出现连续垮塌的灾害。
