1954年甘肃山丹7¼级地震史料补遗¹

摘要 在归纳 1954 年山丹 7¼ 级地震已有地震史料的基础上, 根据新获得的朱允明 (2006) 《山丹地震考察笔记》的详细考察资料, 按照《新中国地震烈度表》重新评定了本次地震中各考察点的地震烈度, 重新绘制了该地震的等震线图。其中, 极震区 IX—X 度区长轴方向为北西向, 呈扁椭圆形, 长轴直径约 40km; VIII 度区南西侧为山丹盆地, 第四纪沉积较厚, 地震烈度衰减缓慢, 因此, VIII 度区等震线向南明显突出。1954 年山丹 7¼ 级地震极震区位于龙首山北缘断裂西段, 大致与该断裂的包代河-黑头山段相吻合, 综合分析认为, 该段断裂是本次地震的主发震断层, 而破喇嘛顶西缘断裂和毛湖洞断裂是重要的参与断裂。

Addendum of Historical Records of Shandan, Gansu Province 7¼ Earthquake in 1954

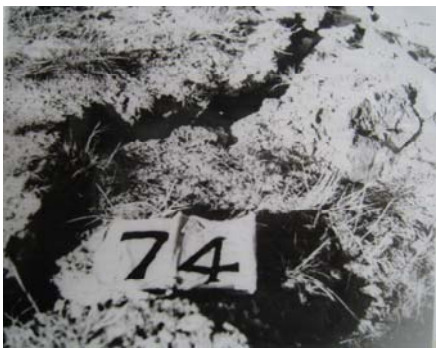
照片 1 1954 年山丹地震别笈莉北侧山脊裂缝²
(据柏自兴, 1954)

Photo 1 Ridge cracks in the north side of Biejili caused by 1954 Shandan earthquake (form Bai Zixing, 1954)

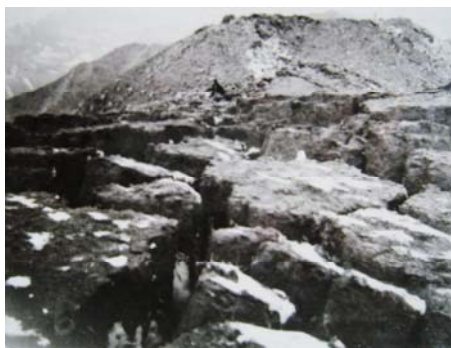
照片 2 1954 年山丹地震白迄瘩地裂现象
(据柏自兴, 1954)

Photo 2 Surface cracks in Baiqida caused by 1954 Shandan earthquake (form Bai Zixing, 1954)

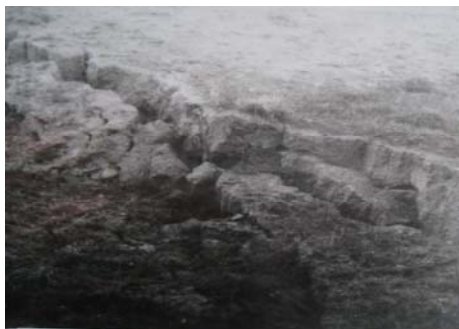
照片 3 1954 年山丹地震滴水圈地震裂缝
(据柏自兴, 1954)

Photo 3 Surface cracks in Disuijuan caused by 1954 Shandan earthquake (form Bai Zixing, 1954)

地震烈度	调查区域	地震破坏现象
X	滴水圈	滴水圈东梁有比较整齐的裂缝 8 条, 其它多为网状式, 深 53cm, 错距 7cm, 长 200m。并有岩石大量坠下, 约计 100 多个, 量得有 5×2×4m, 4.5×14×2m, 5×4×4m。其南有裂口 2 条: 1 条长 190m, 深 73cm, 宽 21cm, 错距 43cm; 另 1 条长 210m, 深 58cm, 宽 28cm, 错距 39cm (裂缝如照片 3 所示)。
	金坑子	金坑子东梁海拔 2000m, 山顶全开花, 全长 769m, 错距 15cm。东西两边开花, 中间裂口交叉, 还有纵横的连接。
	大裂口	大裂口全长 20090m (步测), 东起滴水圈, 西至别笈莉, 不受地形影响, 横跨河谷, 穿越山脊, 是这次地震造成的最大连续地震破坏带。可将其分为 4 段: ①包代河—大峡河段, 与包代河—黑头山断裂基本重合, 走向 N50°W, 长 2km。由 1 条或数条平行裂缝组成, 带宽 20—30m, 单条裂缝宽度可达 90cm, 最大断错为 90cm。包代河河谷中大裂口形成了地震沟槽, 槽宽 10 余 m, 断错可达 80cm (照片 4); ②大峡河—磨台湖段, 本段裂口向北偏离包代河—黑头山断裂, 走向 N35°—45°W, 长 8km。由 1 条或数条裂缝组成带, 沟槽最宽处 5.5m, 单条缝宽可达 43cm, 断距 20cm; ③磨台湖—别笈莉段, 总体走向 N30°—35°W, 沿破喇嘛顶东北缘展布, 到别笈莉东梁为止, 全长 4.5km, 裂口规模变小, 直至消失; ④包代河东山坡—滴水圈段, 走向 NNW, 裂缝宽 5—43cm, 穿越 4 条河沟, 横断 5 个山梁, 东行至滴水圈东梁为止。
IX	茨湖	茨湖有裂口, 长者 75m, 短者已达 30m, 横断河床, 沿河均出现垮塌。
	大湖	有裂口数条, 长 70—80m。并有滑坡现象, 滑距 28cm, 长 30m。土搁梁房 39 间, 地震时全部摇倒 (照片 5)。沿河的崖塌落一大段, 大约 120m。
	笈笈湖	笈笈湖有土搁梁房 9 间, 摇倒 3 间; 沿河崖震塌一段, 约 120m。

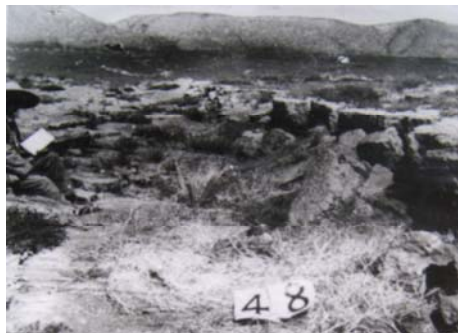
照片 4 1954 年山丹地震包代河西河滩大裂口
(据柏自兴, 1954)

Photo 4 Cracks on the western shoal of Baodai river caused by 1954 Shandan earthquake (form Bai Zixing, 1954)

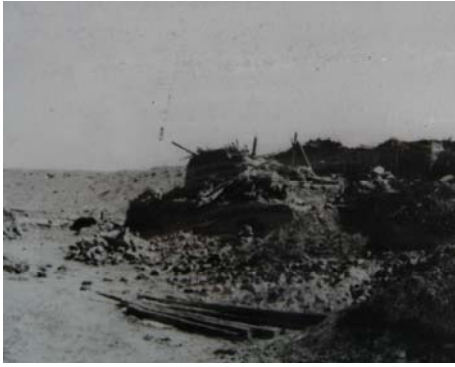
照片 5 1954 年山丹地震大湖房屋倒塌现象
(据柏自兴, 1954)

Photo 5 The houses collapse in Dahu caused by 1954 Shandan earthquake (form Bai Zixing, 1954)

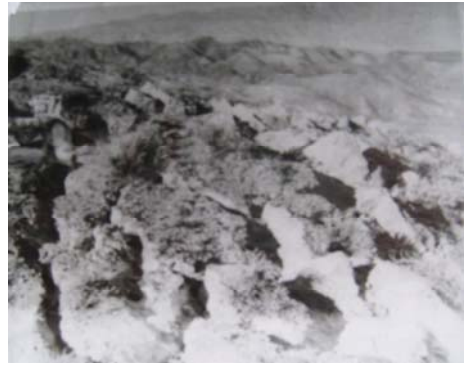
照片 6 1954 年山丹地震马莲井北山山顶裂缝
(据柏自兴, 1954)

Photo 6 Cracks on the peak of north Malianjing mountain caused by 1954 Shandan earthquake (form Bai Zixing, 1954)

地震烈度	调查区域	地震破坏现象
IX	黑石老咀	该处有裂口数 10 条, 长 50m 左右, 深 20—35cm, 宽不到 10cm, 错距 10cm。一海拔 2190m 山头, 西坡特别严重, 3 处开花, 全长 120m, 呈网状式。
	马莲井	马莲井最大裂口长 195m, 最深可达 70cm, 宽 55cm, 错距 40m, 其余裂口多小于 100m, 破裂现象见照片 6。
VIII	路沟井	东梁有裂口 5 条, 最长的有 54m, 最短为 16m, 最宽的为 8cm, 最小的为 3cm, 最深的为 43cm。西边红层岩崖有塌落。
	小水子井	小水子井北西两红山梁有裂缝 3 条, 最长为 25m, 缝宽为 3—30cm, 深 36—65cm。北侧高梁, 震后有 3 个峰顶呈不规则的环形陷落和裂口, 最大的为南北长 10m, 东西宽 16m。
	窟窿井	井东不远小土丘梁上有裂口 1 条, 宽 5cm, 深 40cm, 长 37m。又一咀上的裂口深 36cm, 宽 9cm, 错距 7cm, 长 100m。
	新修泉	东沟崖边有裂口 1 条, 与崖平行, 长 20m, 深 77cm 至 1m, 宽 43cm 至 1m, 错距 60m。另一崖有 6 条平行裂口, 长 60m, 深 60cm, 宽 75cm, 错距 60cm。
	尖岗泉	地震时原有汉民住户 4 家, 有土搁梁房多间, 大多倒塌。西泉坡上有 1 条裂口, 长 7m, 深 53cm, 宽 10cm。
	茨麻子水	西梁有多条裂口, 全长 251m, 主要分为 8 条。脊两侧破碎, 中间裂为长条大块。
	白水泉	东有裂口 3 条。其中有 1 条裂口, 长 10—30m, 深 16—25cm, 宽 10cm 左右, 错距 25cm。
VII	青土井子	北面的两个小土丘上, 各有裂口 1 条: 其中 1 条长 9m, 宽 1cm, 深 16cm; 另 1 条长 5m, 宽 1cm, 深 52cm。
	笈笈台	多为木架土墙, 土搁梁房。木架房有的砖跖与山墙扒开, 土搁梁房部分房顶和墙倒塌。
	梧桐河	东梁有裂缝 2 条, 长 32m, 深 25cm。大的宽 20cm, 小的宽 2cm, 错距 18cm。

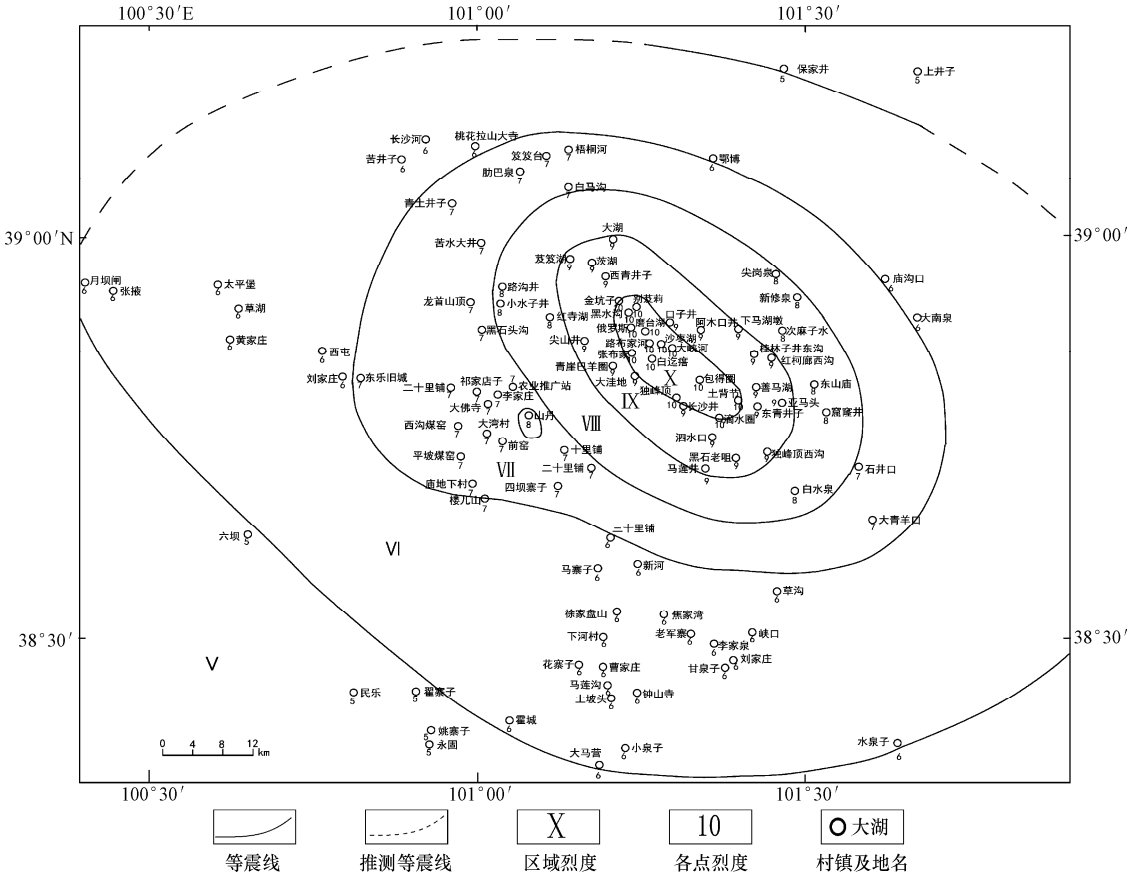
图 3 山丹 7¹/₄ 级地震等震线图

根据表 1 和表 2 的新补充资料, 本文重新绘制了山丹地震烈度图 (图 3), 给出了较可靠的 VII—X 度区的等烈度线。其中, VII—X 度区等烈度线基本闭合; VI 度区由于资料缺乏, 部分为推测。各烈度的区主要震害特征如下。

与前人给出的等震线相比,具体区别包括:①朱允明(2006)对极震区调查的资料十分详细,极震区的烈度可评定为 X 度,并给出了大裂口的具体形迹(图 4);②IX 度区新老等震线相差不大,南东侧等震线由图 1 的黑石老咀向南扩展了 2km 至马莲井,与图 2 相同;北东侧由图 2 的亚马头井向北向西扩展至红柯廊西沟,约 6km;南侧略向外凸出至尖山井南;③VIII 度区北西-北侧几乎没有变化,据调查资料(朱允明,2006)将推测所得等震线核实;南西侧与图 1、图 2 不同,向北收至山丹县以北;④VII 度区新等震线变化较大,西南侧明显凸出,山丹县城附近存在一个 VIII 度异常区,其余各向等震线间距较窄;⑤VI 度区等震线变化不大,个别点有差异。

该等震线高烈度 VIII—X 度长轴方向为北西, VII 度区南西向延伸变大,说明了 2 个问题:一是由高烈度等震线可以推测地震破裂方向为北西-南东向;二是地表条件的差异,对等震线分布有影响。X 度区等震线长轴约 22km,短轴 9km,等震线向南西凸出幅度不大;IX 度区长轴 40km,短轴 20km,西侧稍有内收,东侧略有凸出,这与大湖、骗马湖为湖滩地有关;山丹 7¼ 级地震 VIII 度区等震线长轴 58km,短轴约 40km。白马沟、新修泉、窟窿井一线多为丘陵和山区,内夹一些小湖滩地,地震的影响烈度衰减快,等震线间距 10km 左右。南西侧主要为山区、山前洪积扇,第四纪覆盖很薄,地震烈度衰减同样很快;VII 度区北西侧为龙首山山区,南东侧位于大黄山中,衰减快。南西侧为山丹盆地,其第四纪沉积物覆盖厚,地震的影响烈度衰减较缓,等震线向该侧明显凸出。

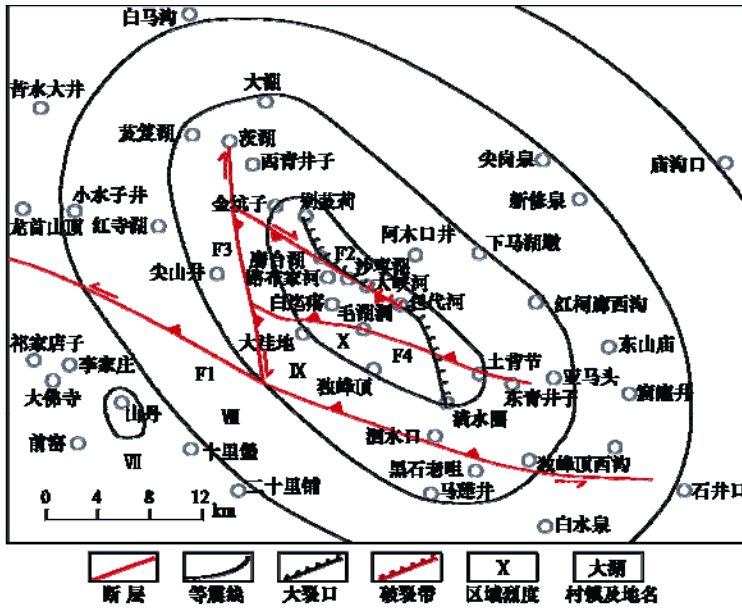
图 4 龙首山断裂与烈度图

大量震例表明，中强以上地震的极震区和高烈度区展布形态主要受控于发震构造。本次地震极震区呈北西向，与该区龙首山断裂系总体走向大致相同，其展布特征并不与该区某一断裂单独吻合（图 4），其轮廓与该区多条断裂相关：北侧等震线走向与该区发育的包代河-黑头山断裂段一致；西侧与破喇嘛顶西缘断裂相同；南侧与毛湖洞断裂走向近似。包代河口至大峡河之间的山麓地带，长度约 2km，走向 N50°W，地表断裂与先存断层吻合（图 4）（何文贵，2001）。白疙瘩位于包代河-黑头山断裂、破喇嘛顶西缘断裂、毛湖洞断裂上盘，破坏最为严重。别笈莉、土背节等地的破坏程度也极为严重，考虑到 X 度区等震线与断裂的相关性，破喇嘛顶西缘断裂与毛湖洞断裂也可能参与了本次地震。因此，包代河-黑头山断裂为本次地震的主发震构造，破喇嘛顶西缘断裂与毛湖洞断裂参与了本次地震活动。
