四川青川县乔庄镇城区活动断裂 探测与评价¹

摘要 青川县乔庄镇主城区坐落于乔庄河 I 级河流阶地面上, 平武-青川断裂分为 3 支呈隐伏状穿过主城区, 地表未见明显的断裂新活动形迹。2008 年 5 月 12 日发生的汶川 $M_S8.0$ 级地震, 对青川县乔庄镇造成了比较严重的破坏, 出现了沿平武-青川主干断裂通过位置震害显著加重的条带状异常现象, 但未见明显的地表破裂。本文在地面地质调查、浅层地球物理勘探和探槽开挖验证结果的基础上, 对平武-青川断裂在乔庄镇主城区的通过位置进行了重新定位, 定位结果与前人研究结果存在一定的差异。结合地表调查发现的零星地表破裂和探槽下部砂砾石层出现的小尺度变形及位错现象分析, 乔庄镇条带状震害加重异常现象应是平武-青川断裂在汶川地震时发生的近地表错动所致。由此联系到汶川地震的余震条带与平武-青川断裂乔庄以东段基本重合的事实, 平武-青川断裂的活动性应是下一步研究工作的方向。

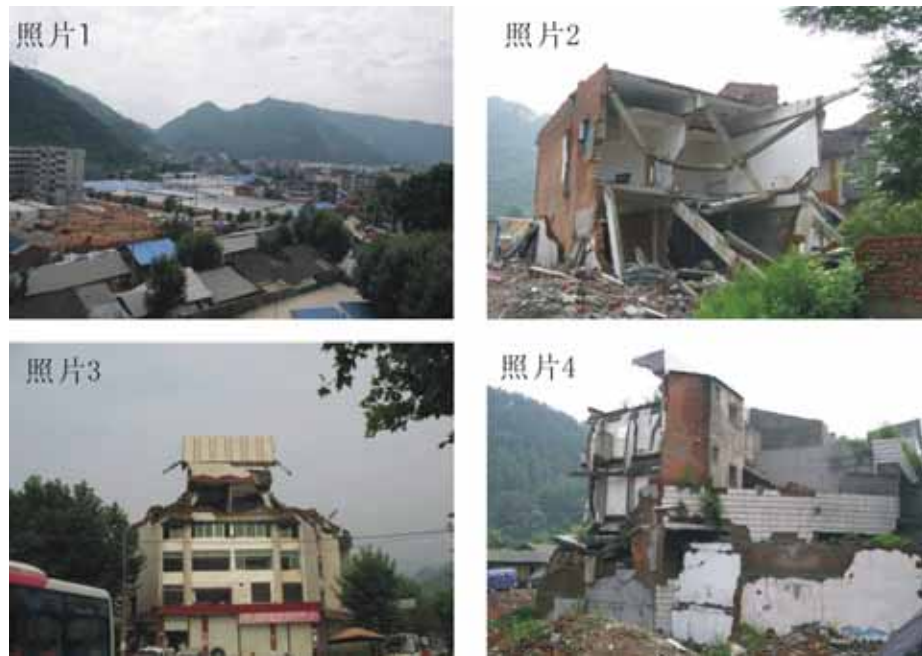
图 2 汶川地震乔庄镇主城区破坏情况

破坏。震后的宏观考察结果表明，乔庄镇主城区北半部的震害明显重于南半部，特别是平武-青川主干断裂通过位置的房屋大多严重破坏或倒塌，地震影响烈度可达IX度或IX⁺度。而距主干断裂 30—50m 远的房屋破坏明显减轻，特别是南半城房屋大多仅中等破坏或轻微破坏，地震影响烈度仅VII度或VII⁺度，青川县乔庄镇城区的综合地震影响烈度为VIII度或VIII⁺度（中国地震局汶川地震现场指挥部，2009；李志强等，2008；周荣军等，2008）。因此，汶川地震时沿平武-青川主干断裂通过位置存在震害显著加重的条带状异常现象（图 2）。虽然乔庄镇城区在汶川地震时未出现明显的地震地表破裂（徐锡伟等，2008），但联系到震源破裂过程分析得到的深部破裂已到达乔庄镇城区，并继续向北东方向扩展至川、陕、甘三省交界的姚渡附近的事实（王卫民等，2008；张勇等，2008），在排除场地土条件、地形地貌和房屋结构及质量差异等的条件下，上述的条带状震害加重异常现象有可能是平武-青川断裂的近地表错动所

照片 1 沿平武-青川主干断裂一线的房屋破坏总貌, 倒塌房屋多已拆除, 改建为板房区 (镜向 E);
照片 2、3、4 为平武-青川主干断裂通过位置典型房屋破坏照片 (镜像依次为: N、W、E)

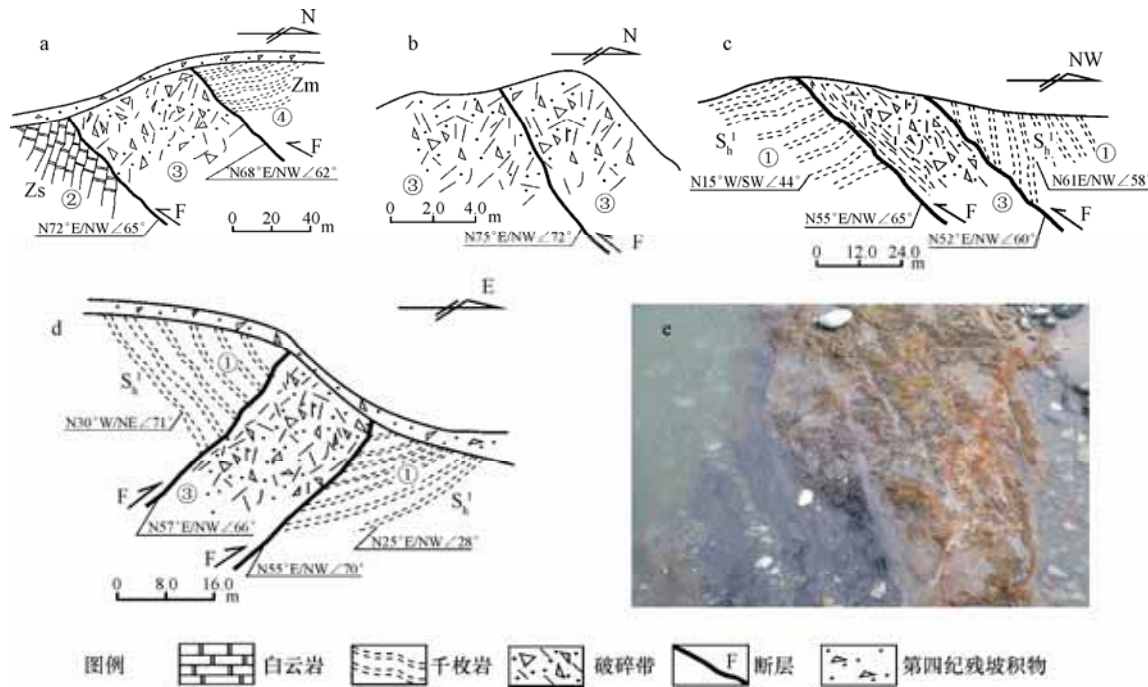
图 4 典型地质观察点照片与剖面图

② 基岩破碎带物质主要由构造角砾岩、碎裂岩、挤压透镜体以及密集的劈理带等组成,断面均倾向西,倾角较陡,一般在 60° 以上,显示出高角度逆冲断裂特征(图 4)。通过对断层面的仔细观察,一些断层面上主要发育有 2 组擦痕,其中 1 组近于垂直;另 1 组擦痕侧伏角近于水平,仅 15° — 20° ,且明显错切了近于垂直的擦痕,表明断裂最新一次的运动性质为水平剪切运动为主,擦痕的阶步特征为右旋剪切运动兼具一定的逆冲分量。

a. 马家院附近边坡 F_1 断层剖面; b. 县医院背后 F_1 断层破碎带; c. 赶场坝宝莲寺公路 F_2 断层剖面;
d. 小坝西乔庄河右岸 F_3 断层剖面; e. 乔庄河中出露的 F_2 断层角砾岩带
①志留系茂县群黄坪组千枚岩; ②震旦系水晶组白云岩; ③断层破碎带; ④震旦系木座组千枚岩

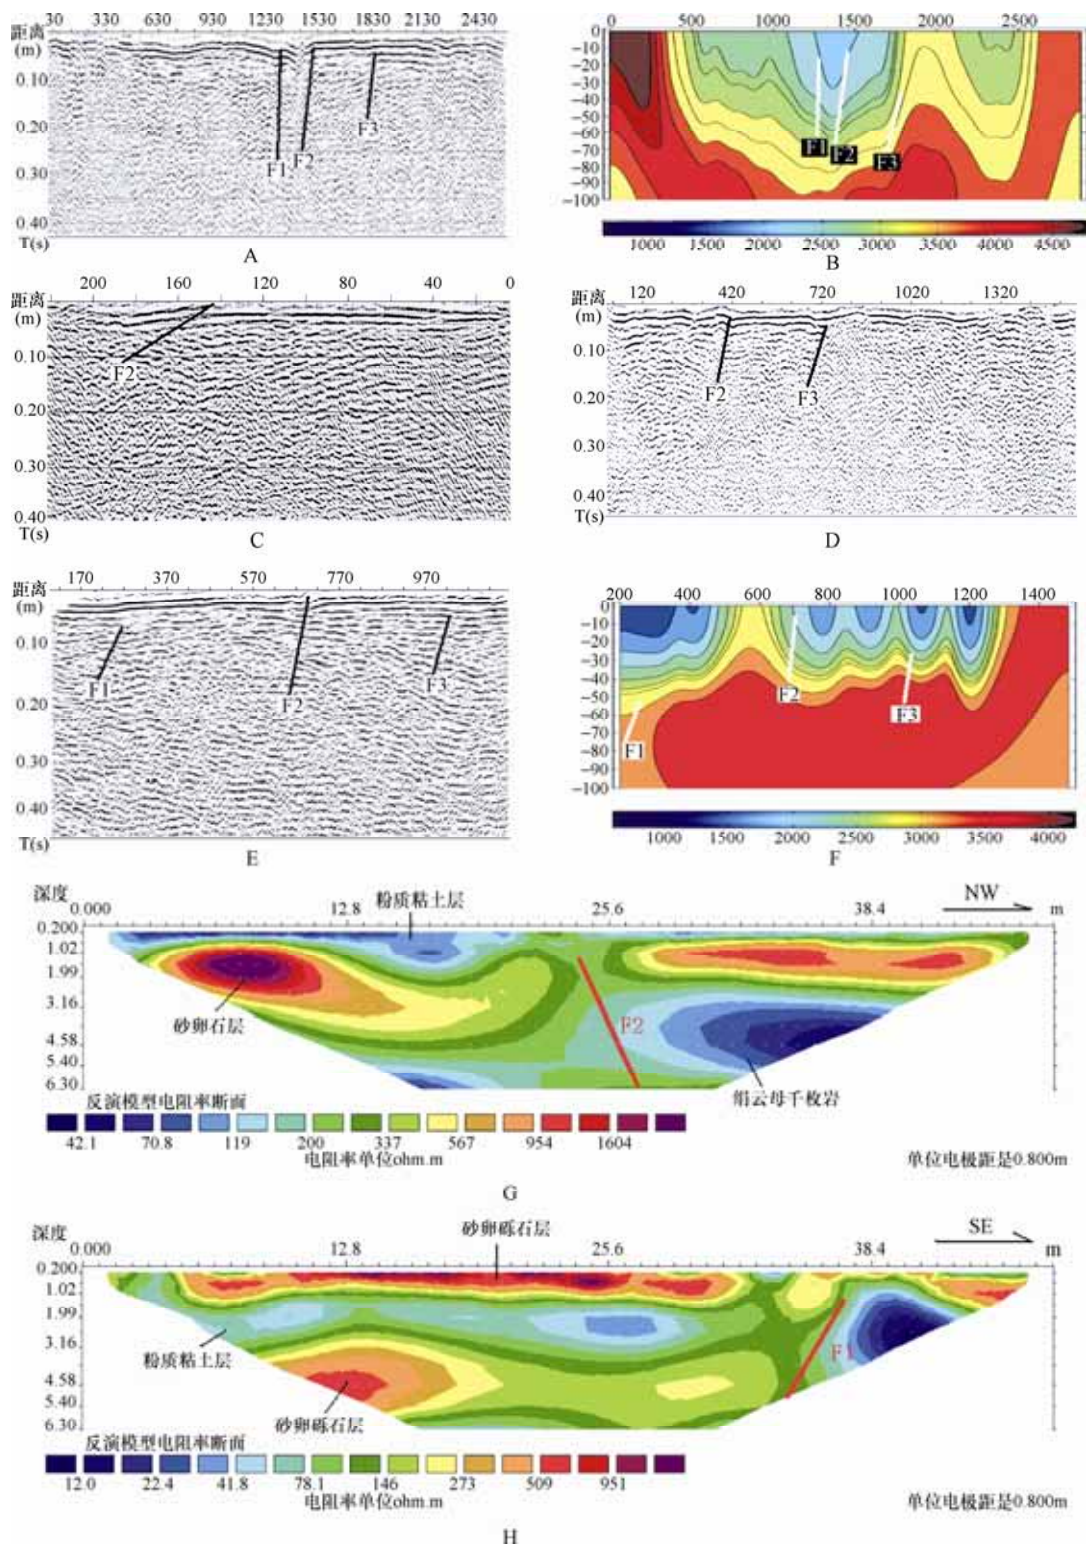
图5 典型浅层地震与高密度电法测线探测结果图

① 乔庄镇第四系覆盖区存在 3 条隐伏断裂通过主城区北半部,断层面视倾角一般较陡,都在 50° 以上,倾向北西,剖面上显示为逆断层性质。

② 3 条隐伏断裂上断点的埋深不尽相同,即使是同一条断裂在不同测线上的上断点埋深也存在较大的差异,呈由东向西逐渐变深的趋势。其中 F_1 和 F_2 上断点埋深较浅,最浅埋深仅 3—4m 左右,错切了基覆界线延入第四系中下部,表明其具有一定的第四纪活动性,而 F_3 上断点埋深相对较大,在 19—34m 之间,向上未切入第四系。

A 测线II反射波叠加时间剖面图; B 测线II速度结构剖面解释图; C 测线III反射波叠加时间剖面图;
D 测线VI反射波叠加时间剖面图; E 测线V反射波叠加时间剖面图; F 测线V速度结构剖面解释图;
G E7 高密度电法视电阻率 CT 图像反演结果; H E8 高密度电法视电阻率 CT 图像反演结果

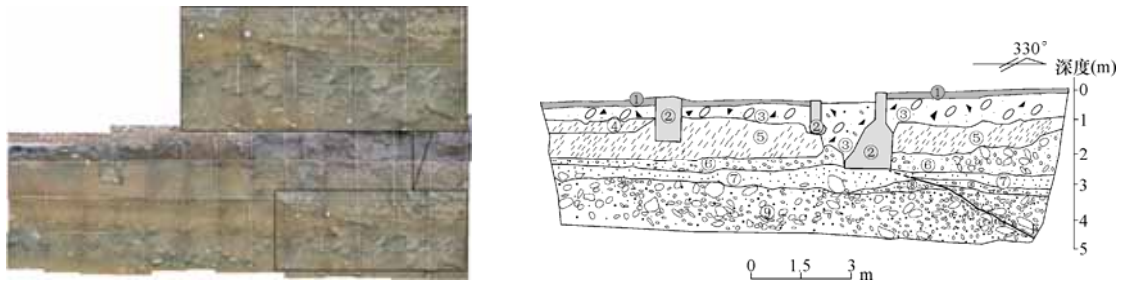
图 6 乔庄派出所探槽南西壁照片与素描图

⑦ 褐黄色细砂层：褐黄色，探槽内分布连续，此层被断层断错，底部垂直错距 15cm。

⑧ 灰黑色砂砾石层：此层呈透镜状分布于探槽北西侧，灰黑色，被断层断错，底部垂直错距 20cm。

⑨ 青灰色砂卵砾石层：为河流相二元结构的下部沉积，连续分布，未见底。该层呈青灰色，卵石成分一般以石英岩、火成岩为主，次为砂岩、灰岩等。微风化，亚圆形，分选性差，卵石含量 70%左右，砾径以 5—10cm 居多，孔隙间充填中砂及小圆砾。断层断错此层，断面上砾石呈明显的定向排列。

从该探槽揭露的情况分析，⑦、⑧层明显被断层断错，垂直错距 15—20cm；⑨层中沿断面砾石呈明显定向排列。

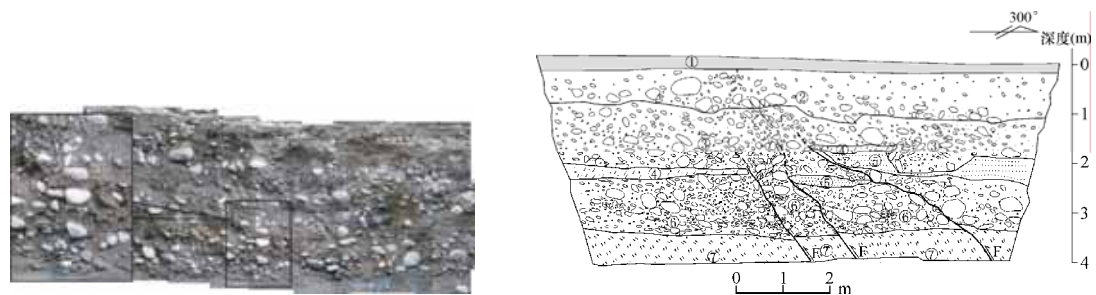
图 7 运管站探槽南西壁照片与素描图

④ 棕黄色砂粘土层：呈透镜状分布，褐黄色，含少量铁锰质氧化物。此层为被断层断错，垂直错距约 40cm，砾石定向排列带内有此层形成的团块。

⑤ 细砂层：青灰色，以透镜体的形式存在，可能被断层错断，垂直错距约 50cm。

⑥ 灰褐色砂卵砾石层：卵石成分以石英岩、火成岩为主，含少量砂岩、灰岩等。微风化，亚圆形，分选中等，卵石含量 60%左右，砾径一般 5—15cm，大者可达 25cm 左右，孔隙间充填中砂及小圆砾，此层在探槽内分布稳定，断面附近砾石出现明显的定向排列。

该探槽揭示出的 F_2 断裂的基岩破碎带中发育有大量的次级断面，其中有 3 支向上延入第四系，致⑥层形成砾石定向排列带和④、⑤层 40—50cm 的垂直位错，③层的砾石定向排列现象似乎仍依稀可辨，但②层及混凝土层未见错动现象。

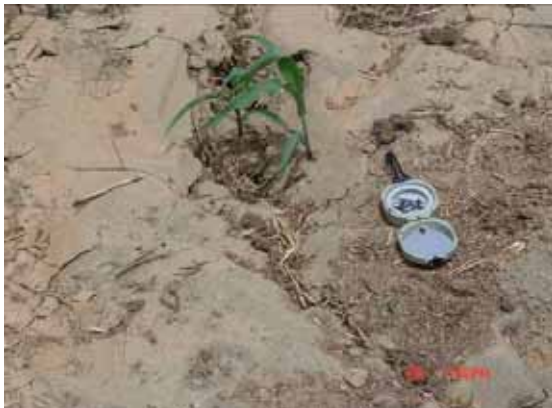
图 8 青川县板桥镇震时出现地裂缝及喷砂现象
Fig. 8 Ground fissure and sand spouts during Wenchuan earthquake in Banqiao town, Qingchuan county

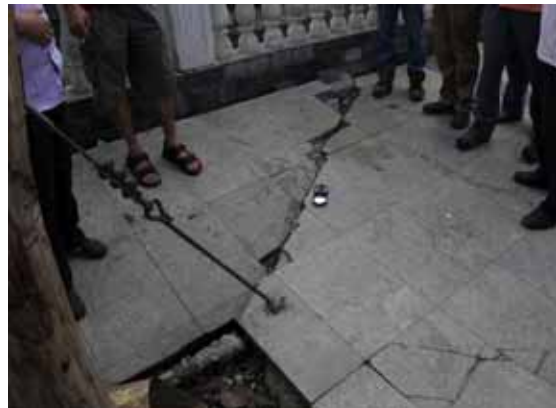
图 9 乔庄河河堤震时出现地裂缝，显示右旋走滑性质
Fig. 9 Ground fissure on the riverbank showing the dextral-slip movement near Qiaozhuang river
