周强, 孙柏涛, 2010. 汶川地震中极震区砌体结构教学楼典型震害分析. 震灾防御技术, 5(4): 467—476.

# 汶川地震中极震区砌体结构教学楼 典型震害分析<sup>1</sup>

## Seismic Damage Analysis of Typical Masonry Teaching Buildings in Meizoseismic Area of Wenchuan Earthquake

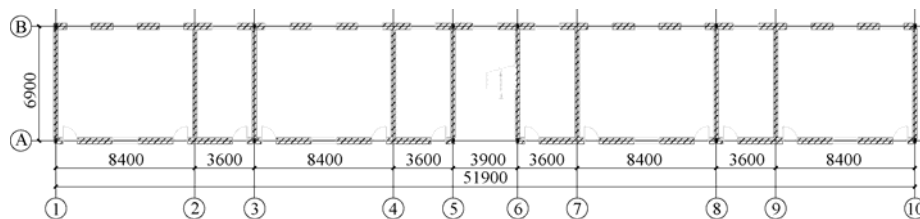
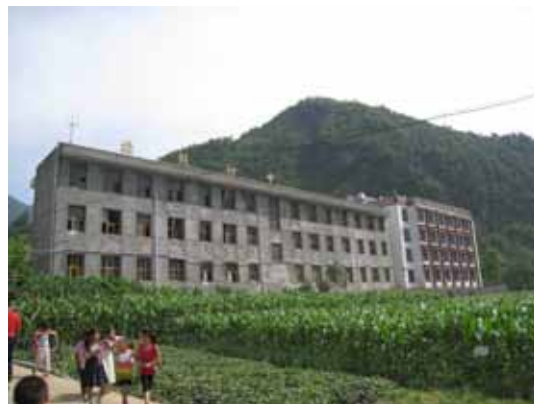
图 1 擂鼓镇初中 1 号教学楼

震害主要集中在底层，墙体普遍出现通透性贯穿交叉斜裂缝；图 1（a）中 A 和 B 轴上的圈梁及门窗过梁普遍出现严重裂缝，部分断裂，而且主要集中于大开间的教室处，其它部位圈梁震害明显偏轻；墙体普遍沿圈梁底部出现水平裂缝；1 和 10 轴上的构造柱在与圈梁连接处出现严重裂缝，其它构造柱在与圈梁连接处出现明显裂缝。

2—3 层震害相对较轻。2 层多数墙体出现通透性斜裂缝, 少数墙体出现通透性贯穿交叉斜裂缝; 3 层少数墙体出现通透性斜裂缝。该建筑的震害等级为毁坏。

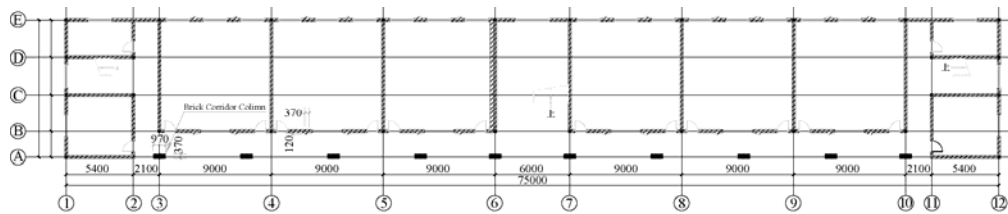
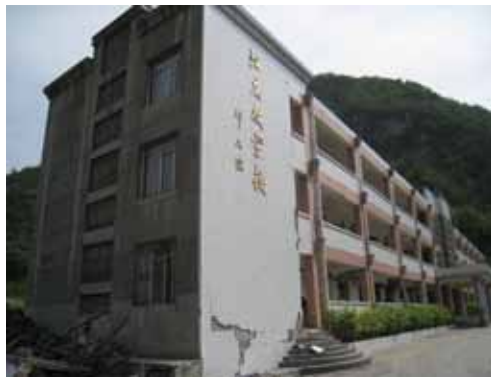
图 2 擂鼓初中汉龙教学楼

震害主要集中在底层, 图 2 (a) 中 B 轴向的纵墙大多数出现严重裂缝, 部分倒毁; 窗间砖壁柱普遍断裂、错位; E 轴上的纵墙震害明显轻于 B 轴上的纵墙; 横向墙体的震害轻于纵向墙体; 4、5 轴间的外廊柱倒毁, 其它外廊柱在顶部和底部普遍出现水平裂缝; B 轴与 3、4、5 轴相交处构造柱断裂, 其它构造柱也普遍在门、窗洞口上沿高度附近出现明显裂缝。

2—3 层震害相对较轻, 震害分布与底层相似, 2 层纵墙普遍出现通透性斜裂缝; 3 层部分墙体出现通透性斜裂缝。该建筑的震害等级为毁坏。

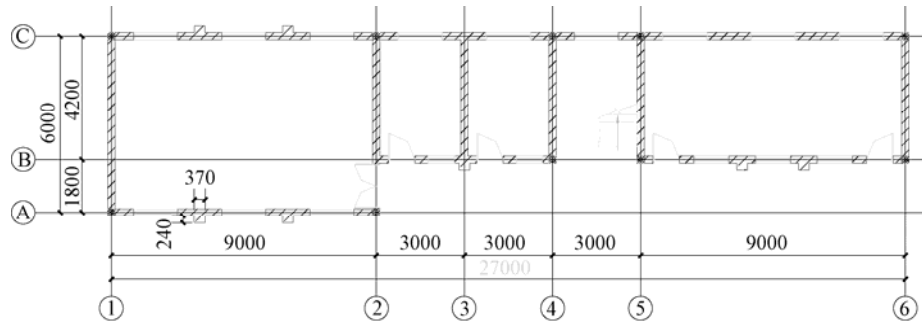
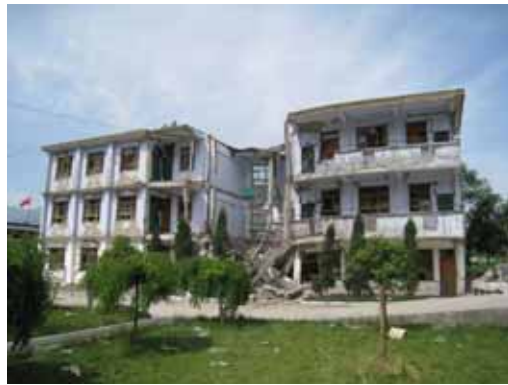
图3 擂鼓初中2号教学楼

震害主要集中在底层, 大多数楼板掉落, 图 3 (a) 中 3、5 轴间部位倒毁; 纵墙墙体普

遍出现通透性斜裂缝,且多为沿着砖块出现的阶梯型裂缝;A、B、C轴上的纵墙普遍沿圈梁底部出现水平裂缝;1、2、6轴上的横墙出现多道通透性贯穿交叉斜裂缝;C轴与6轴相交处构造柱断裂、露筋。

2—3层除中间倒毁部分外,震害相对较轻,震害分布与底层相似;2层多数墙体出现通透性斜裂缝,墙体普遍沿圈梁底部出现水平裂缝;3层震害轻于2层。该建筑的震害等级为毁坏。

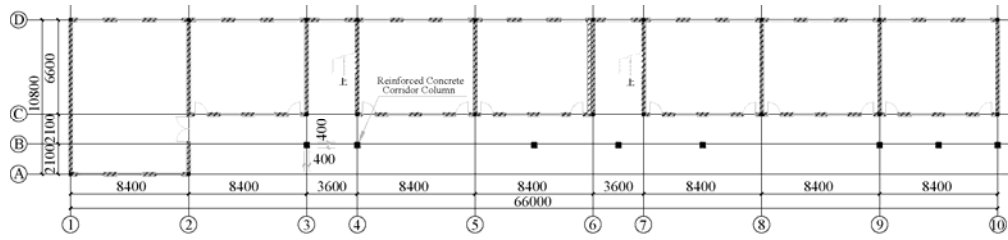
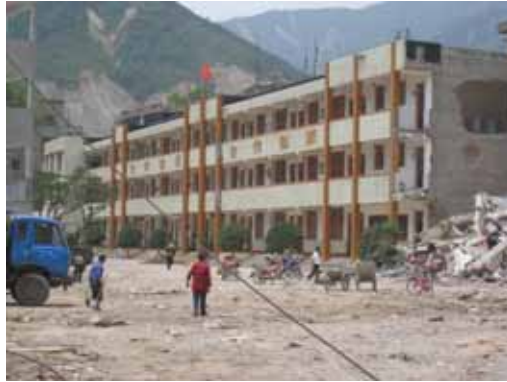
图 4 擂鼓镇小学校

以图4(a)中10轴伸缩缝为界,右侧倒毁,未倒一侧震害相对较轻。未倒部分的震害主要集中在底层,横墙震害重于纵墙震害;横墙普遍出现通透性斜裂缝;纵墙普遍出现斜裂缝,少数为通透性斜裂缝,裂缝主要集中于门窗洞口角部;C轴与10轴相交处构造柱在与圈梁连接处出现严重裂缝;外廊柱未见明显破坏。

2—3层震害明显轻于底层,震害分布与底层相似。该建筑的震害等级为毁坏。

(b) 整体 (建筑右边部分倒塌)

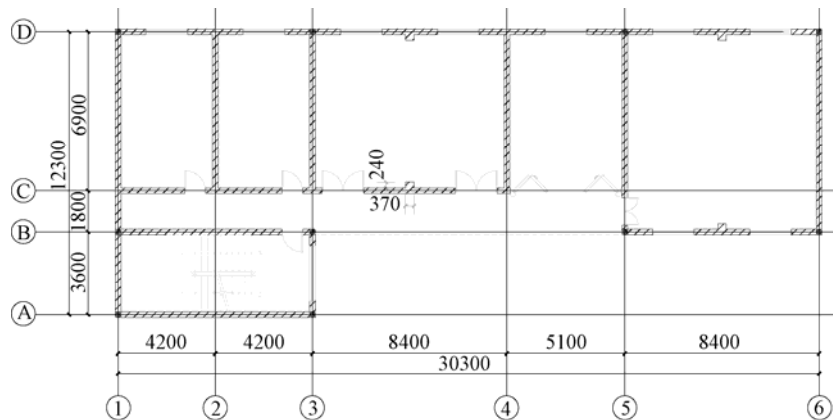
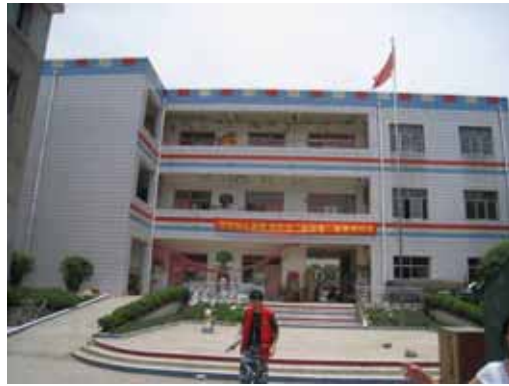
图 5 擂鼓镇中心幼儿园

震害主要集中在底层，图 5 (a) 中 D 轴上介于 3 和 4 轴之间的砖壁柱中部酥碎，另外 3 个砖壁柱均在中部断裂；横墙普遍出现通透性斜裂缝；纵墙中出现的严重裂缝主要分布于 3、4 轴和 5、6 轴间的窗间墙。

2—3 层震害相对较轻，2 层部分横墙体出现通透性斜裂缝；3、4 轴和 5、6 轴间的门窗洞口角部出现通透性斜裂缝；3 层少数横墙出现通透性斜裂缝；纵墙在 3、4 轴和 5、6 轴间的门窗洞口角部出现通透性斜裂缝。该建筑的震害等级为严重破坏。

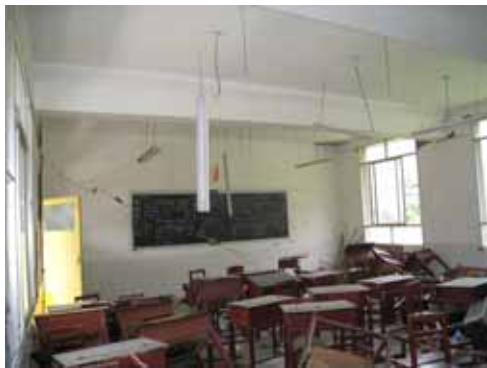
墙体破坏在各教学楼中普遍存在,裂缝是其主要震害形式。当地震作用平行于纵、横墙时,它们常因受剪强度不足而产生斜裂缝(如图 6 所示),在地震往复作用下进一步形成交叉斜裂缝,当地震作用沿斜向时,纵、横墙均可能出现交叉裂缝(如图 7 所示)。楼板下水平裂缝的出现,通常是由于楼板与墙体连接强度不够,在地震作用时变形不协调而产生。外纵墙和大开间教室的墙体,往往受弯剪作用也容易在窗台和窗顶标高处产生水平裂缝(如图 6、图 7 所示)。

图 6 墙体斜裂缝和水平裂缝(No.4 楼)

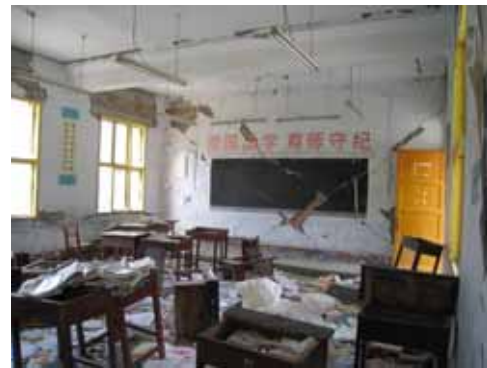
图 7 墙体交叉裂缝(No.1 楼)

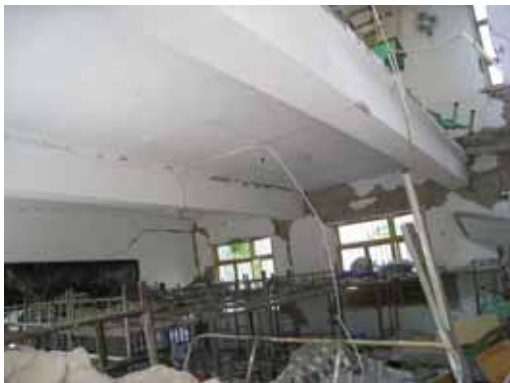
纵横墙连接处的破坏主要是由于纵横墙缺少可靠连接，在地震作用下纵横墙连接处往往产生竖向裂缝（如图 8 所示），甚至纵墙外闪或倒塌，特别是处于房屋端部的墙角部位受到相邻结构的约束相对较弱，而地震对房屋的扭转作用对其影响较大，更容易遭受地震破坏。对于设置在纵横墙交接处，特别是房屋端部的构造柱的破坏主要表现为开裂、混凝土酥碎、纵向钢筋断裂等，这与房屋遭受较大的水平地震剪力、整体倾覆力矩及竖向振动等综合因素有关（周铁钢等，2008）。

图 8 纵横墙连接处破坏 (No.3 楼)

楼（屋）盖的破坏主要是由于预制楼板与墙体或梁连接不牢或搁置长度不够而导致楼板错位甚至掉落而引起（如图 8、图 9 所示）。

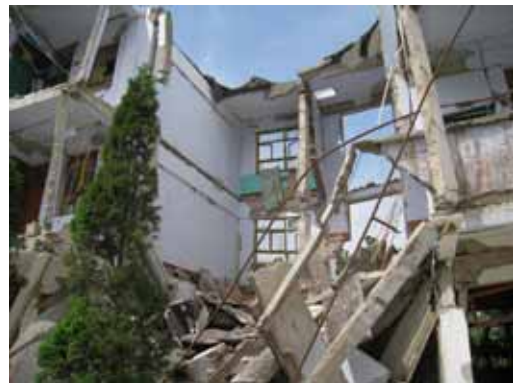
楼梯间的刚度一般较大，所承受的地震作用也较大，梯段平台与楼层存在错层，楼板对其约束减弱，空间刚度差，特别是在顶层，墙体较高，稳定性差，当地震烈度较高时，楼梯间墙体会出现局部严重破坏或局部倒塌（如图 9 所示）。

图 9 楼梯间倒塌 (No.3 楼)
