红外热成像技术在震后房屋损坏快速 鉴定中的应用研究¹

摘要 本文引入了目前地震现场房屋快速安全性鉴定工作的辅助手段——红外热像无损检测技术, 借用图像处理手段、数学统计方法等, 探讨了震后房屋破坏红外图像的表现效果, 分析了红外图像与各影响因素的关系。文中以汶川地震现场建筑物的典型震害为代表, 重点分析了框架结构、砖混结构、简单结构房屋的红外图像表现。

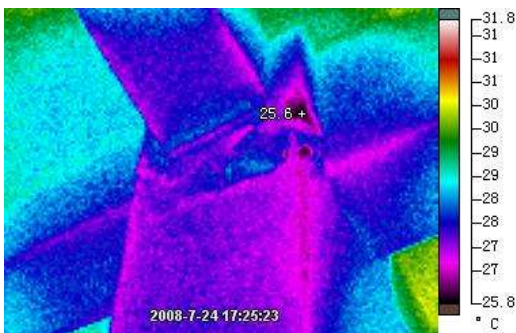
【例1】地点: 汶川县映秀镇映秀中学(图1)

(1) 承重构件严重破坏

图1 框架节点破坏红外图像

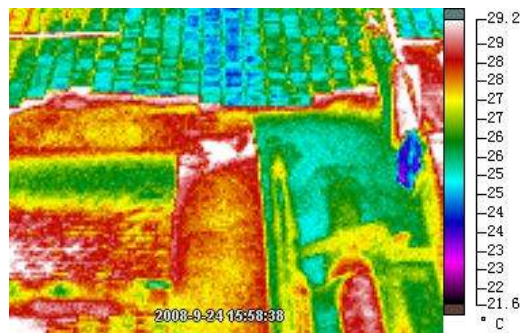
【例2】地点: 四川省都江堰市百花岭路6号, 都江堰市位于四川省东南部, 距成都48km(图2)

(2) 承重构件严重破坏

图2 框架柱破坏红外图像

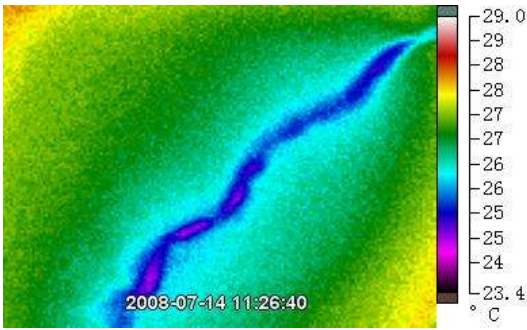
【例3】地点: 江油市建设银行(图3)

(3) 填充墙裂缝

图 3 填充墙破坏红外图像

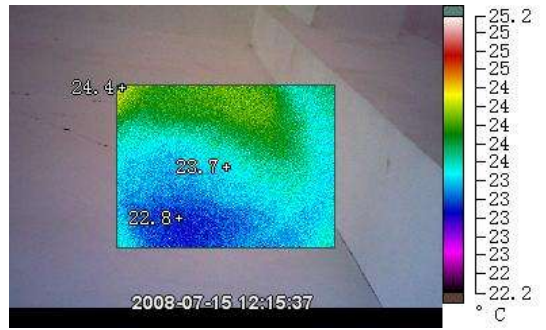
【例4】地点: 江油市花园小学教学楼(图4)

(4) 填充墙中等破坏

图 4 框架结构填充墙破坏红外图像

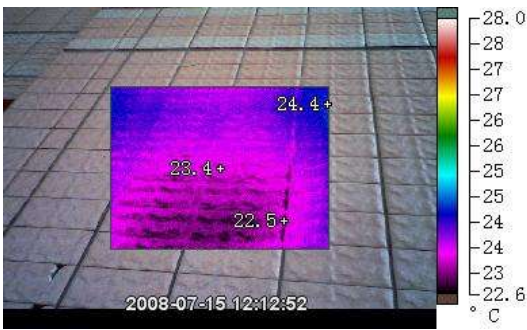
【例5】地点: 江油市花园小学艺术楼(图5)

(5) 填充墙基本完好

图 5 框架结构填充墙破坏红外图像

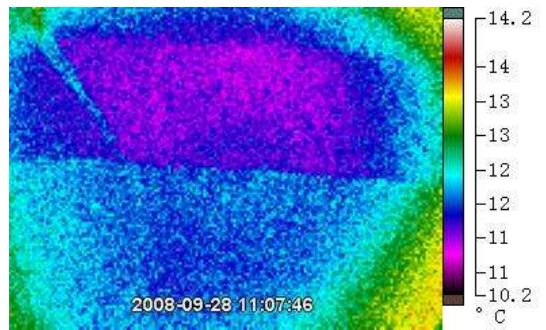
【例6】地点: 安县晓坝镇五福村11组(图6)

(1) 承重墙贯穿裂缝

图 6 砖混结构承重墙破坏红外图像

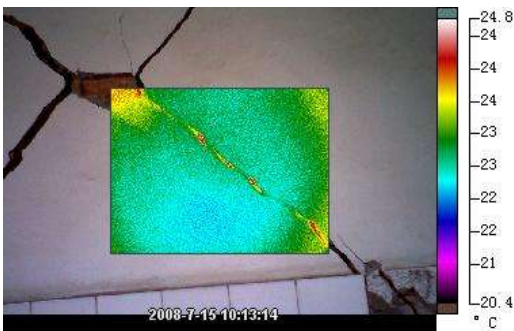
【例 7】 地点：江油市中医院制剂大楼（图 7）

(2) 承重墙贯穿裂缝

图 7 砖混结构承重墙 X 剪切裂缝红外图像

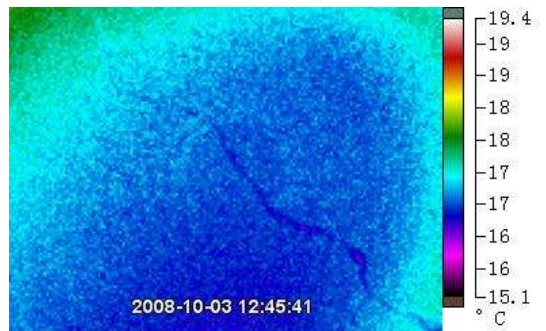
【例 8】 地点：龙门镇九峰村七队（图 8）

(3) 非承重墙裂缝

图 8 砖混结构非承重墙破坏红外图像

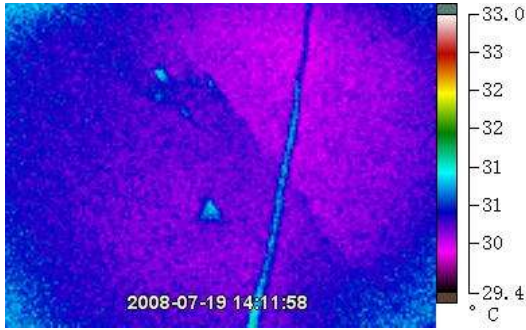
【例 9】 地点：绵阳市青义镇（图 9）

(4) 承重墙非贯穿裂缝

图 9 砖混结构承重墙破坏红外图像

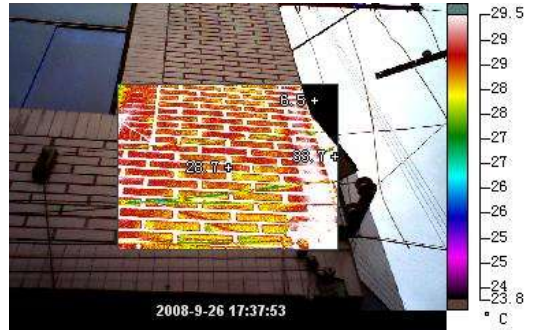
【例 10】地点：汉源县九襄镇商铺（图 10）

(5) 承重墙瓷砖裂缝

图 10 砖混结构承重墙破坏红外图像

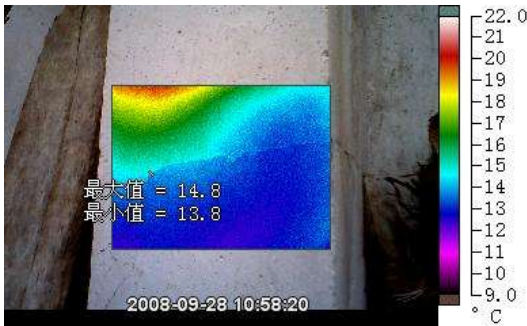
【例 11】地点：安县晓坝镇五福村 11 组（图 11）

(1) 承重墙贯穿裂缝

图 11 简单结构承重墙破坏红外图像

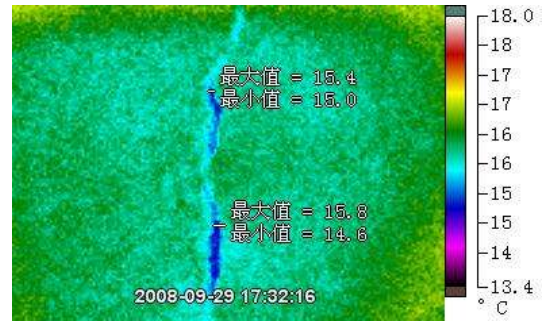
【例 12】地点：青川县桥楼乡问西村（图 12）

(2) 承重墙贯穿裂缝

图 12 简单结构承重墙破坏红外图像

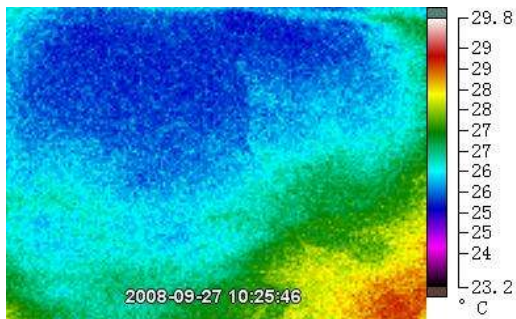
【例 13】地点：汉源县皮肤泌尿科医院（图 13）

图 13 简单结构承重墙破坏红外图像

(3) 承重墙基本完好

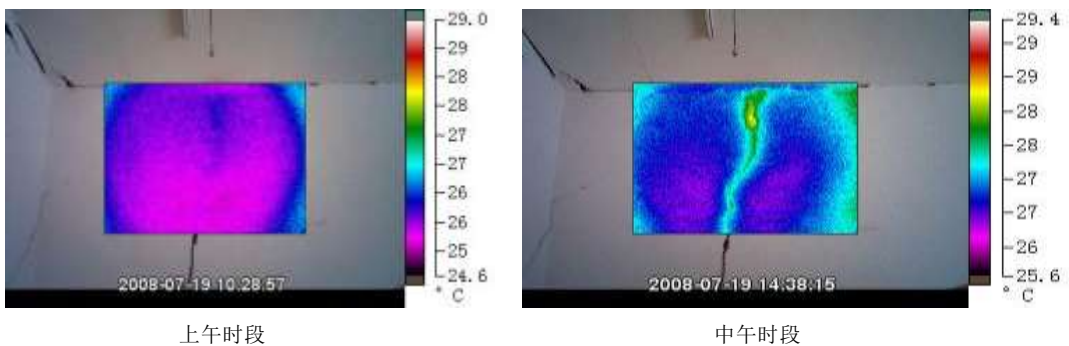
地点：绵阳市青义镇（图 14）

(1) 时间段对图像表现的影响 1

图 14 不同时间段的红外图像（左：上午；右：中午）

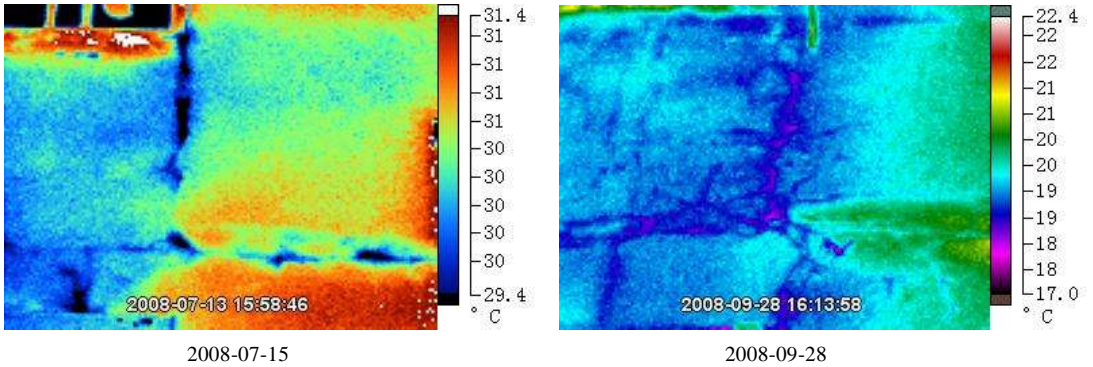
地点：绵阳市青义镇（图 15）

(2) 时间段对图像表现的影响 2

图 15 不同时间段的红外图像（左：震后 60 天；右：震后 130 天）

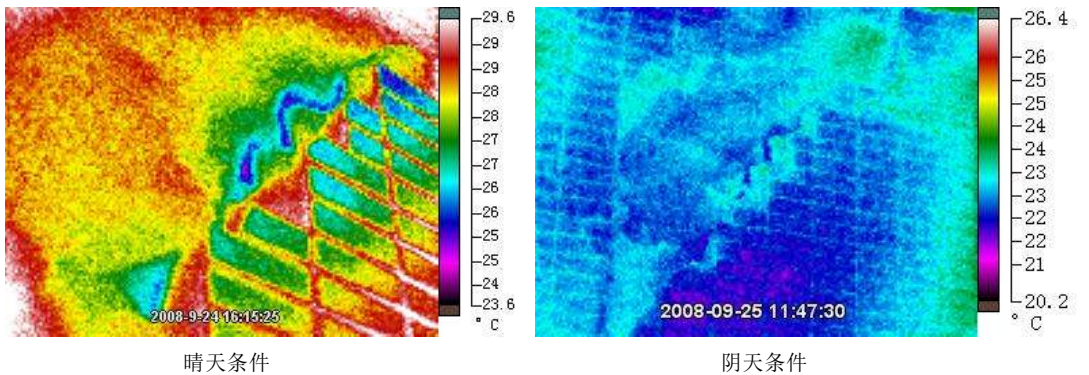
地点：都江堰百花岭路（图 16）

将数据按晴、阴、雨分类统计，晴天拍摄的图像有 3469 张，可用的图像为 2582 张，利用率为 74%；阴天拍摄的图像有 2984 张，可用的图像为 1805 张，利用率为 60%；雨天拍摄的图像有 1350 张，可用的图像为 729 张，利用率为 54%。三者均为弱相关，相关系数绝对值的比较为：晴天>雨天>阴天，故可认为，在晴天条件下拍摄图像的利用率较高，雨天次之，阴天最差。如：从图 16 可看出天气状况对图像表现的影响。

图 16 不同天气条件下的红外图像

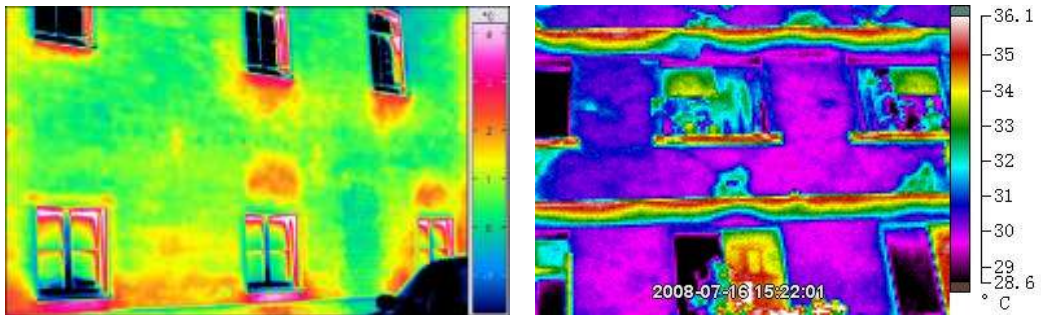
图 17 左边的图像为采用德国 InfraTec 公司 VarioCAM®红外热像仪所拍摄,VarioCAM®的热灵敏度可达 0.03°C ,测温精度可达 $\pm 1.5^{\circ}\text{C}$ (0—100 量程),解析度最高可达 $25\mu\text{m}$,可以手动和自动调集。右边图像为采用美国 Fluke 公司 Tri1 所拍摄,Fluke Tri1 的热灵敏度为 $\leq 0.07^{\circ}\text{C}@30^{\circ}\text{C}$,准确度为 $\pm 2^{\circ}\text{C}$ 。

从图 17 中可以明显看出,左边图像更加清晰优异,细节更为鲜明。

图 17 室外砖墙整体的表现差异
