姚新强, 陈宇坤, 高武平, 吴今生, 冉华, 曹忠权, 2012. 印度锡金邦 6.8 级地震中国西藏地区民房震害分析. 震灾防御技术, 7(1): 77-84.

# 印度锡金邦 6.8 级地震中国西藏地区 民房震害分析

**摘要** 2011年9月18日印度锡金邦发生6.8级地震, 对我国西藏地区造成较大人员伤亡与民房破坏。本文在现场地震烈度调查和地震损失评估基础上, 对灾区民房震害进行了分析。给出了灾区民房的震害特点、抗震设防中存在的问题和对策建议。提出了西藏民居抗震设计的基本原则, 强调了民居抗震中的概念设计。根据相应的抗震措施和原则, 在不增加太多费用的情况下可以大幅提高房屋的抗震能力, 减少地震人员伤亡和损失, 促进西藏地区经济的和谐发展。

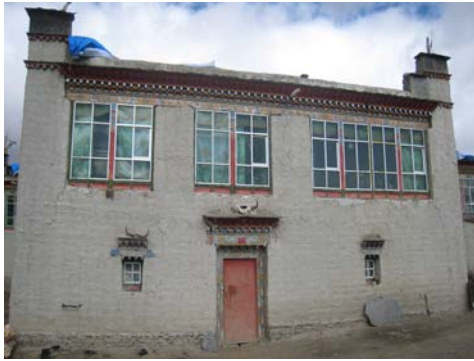
(1) 土木结构(图 1)一般为 2 层, 基础采用片石, 其余墙体采用土坯或夯土填砌, 用泥土砌筑, 木窗门, 木屋顶上面铺设片石, 顶面铺一层泥土, 平均厚度约 15cm。该类结构房屋在偏远地区有一定的分布, 总体上占灾区房屋的比例不大。破坏形式主要表现为: 门窗洞口开裂, 梁下端墙体开裂, 墙体外闪甚至倒塌, 木柱折断或梁柱节点破坏严重的造成屋盖失稳, 女儿墙开裂严重的会掉落。由于墙体的粘结性能低等因素, 这类房屋抗震性能很差, 一般较易破坏或毁坏。

图 1 土木结构

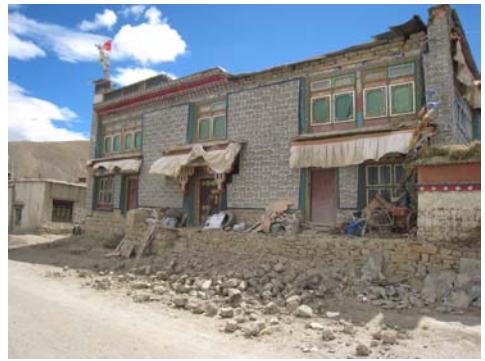
(2) 石木结构(图 2)一般为 2 层, 墙体分内外 2 层, 外层采用当地的石块作砌块且大小不均, 少许砂浆抹缝, 主要用泥土砌筑, 内层用土坯、泥土砌筑, 墙体内外层无咬砌, 纵横墙也无咬砌, 屋顶同土木结构, 亚东县部分乡镇采用彩钢板屋顶(图 5、图 17, 由四川地震局史丙新提供)。这类房屋是灾区的主要类型, 由于砌筑强度低、结构形式不合理、施工不当等, 造成房屋抗震性能非常差, 容易倒塌。破坏形式和土木结构相同, 不同点是, 因为石木结构的墙体有上述不同特点, 墙体较土木结构更易外闪, 甚至倒塌。这类房屋的抗震性能相对更差, 更容易毁坏倒塌。

图 2 石木结构

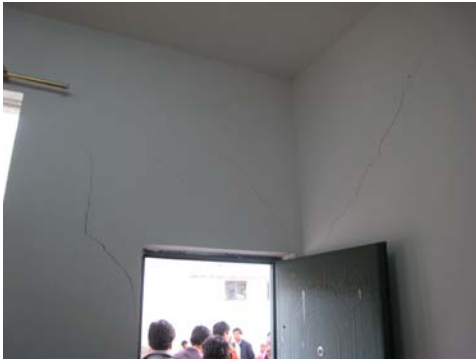
(3) 砖混结构主要由砖墙承重，预制板或钢筋混凝土浇注楼板或屋顶。震区的砖混结构主要集中在县、乡政府所在地，多为政府、医院、学校等公共房屋。震害表明，经过正规设计与施工的砖混结构经受住了这次地震的考验，没有发现毁坏、严重破坏。少数砖混结构在烈度较高地区个别承重构件出现了可见裂缝，非承重构件有明显裂缝的轻微破坏，而大部分保持基本完好（图 3）。

图 3 砖混结构

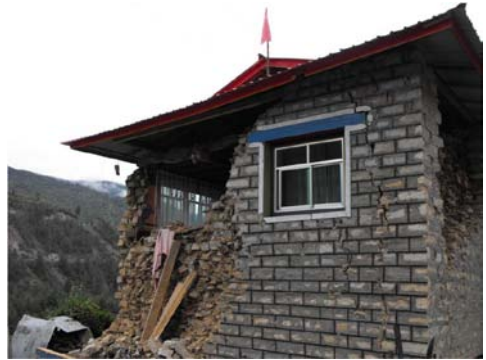
图 4 石木结构

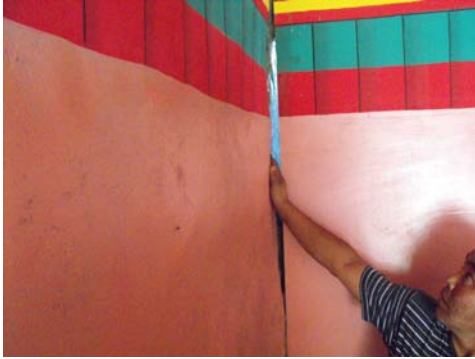
害部位主要集中在二层，而一层的破坏较轻。而二层震害的主要形式为二层的承重墙体产生竖向和斜向裂缝，后纵墙外闪（图 5，四川省地震局史丙新提供），严重的倒塌，梁下端墙体竖向开裂（图 6），门窗洞口开裂（图 7、图 8），木柱倾斜（图 14），严重的梁柱连接处折断（图 15），女儿墙 破裂甚至倒塌（图 2）。这种因结构不合理、施工不正规，而使震害过度的集中在二层，对抗震极为不利。

图 5 后纵墙外闪

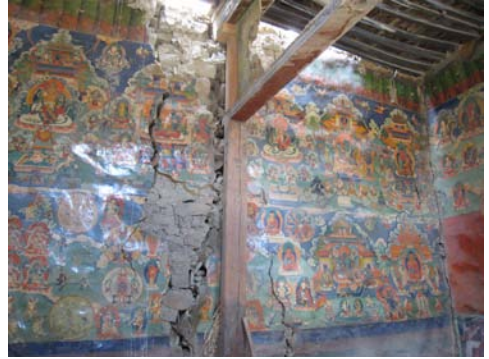
图 6 梁下端墙体开裂

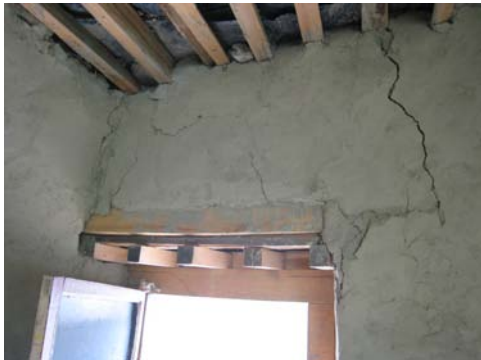
图 7 土木结构

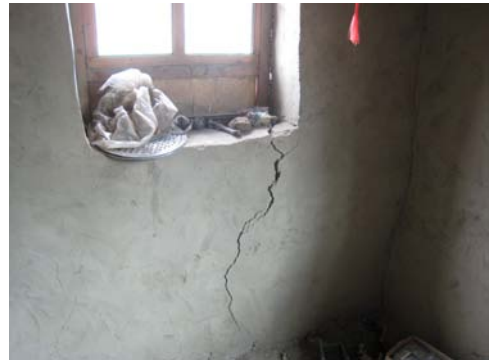
图 8 土木结构

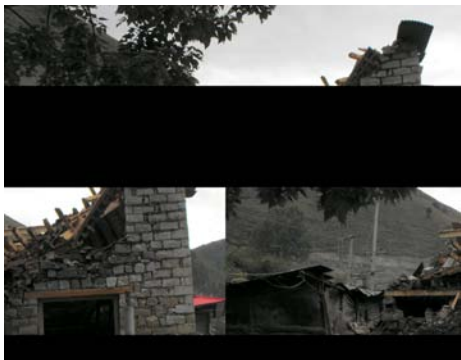
图 9 泥土砌筑

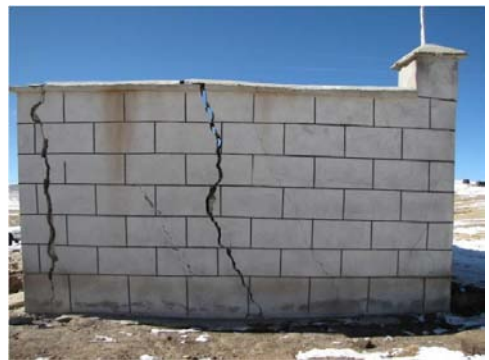
图 10 选址不当

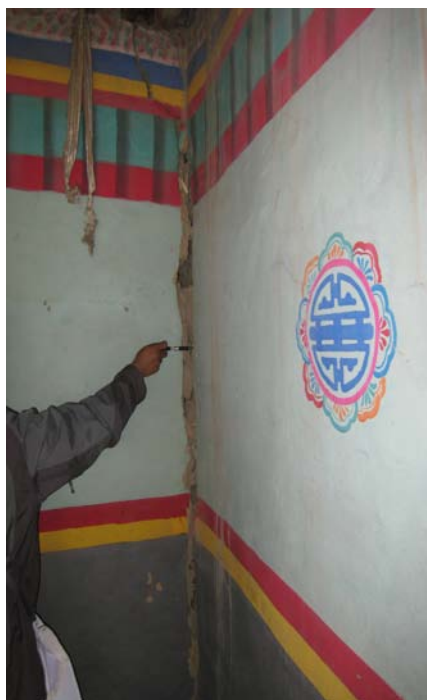
图 11 纵横墙无咬砌

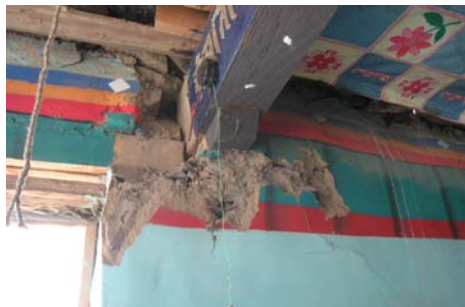
图 12 窗过梁和木两层木垫板

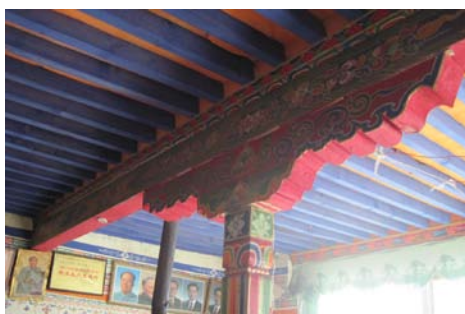
图 13 梁柱连接

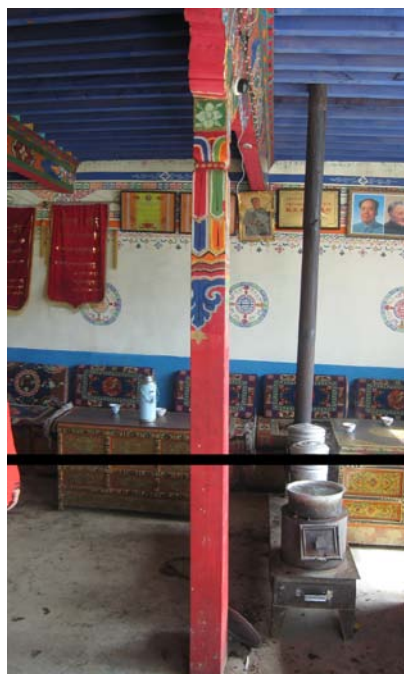
图 14 二层的木柱

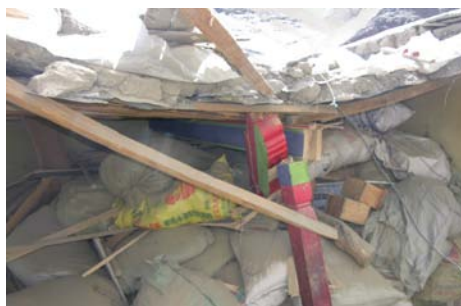
和泥土比较重，地震时产生的较大地震力，容易引起倒塌（图 15）；开窗过大，这是西藏农牧民房屋中普遍存在问题，地震中窗间墙、窗下墙破坏较重，房屋整体抗震能力不强（图 1、图 2、图 16）。上述几点充分说明，地震灾区民居房屋的建造，在选址、选材和建造技术上不符合抗震设计规范，并在建筑理念上没有考虑抗震设防的因素，这也是震区民房抗震能力较差的主要原因。

图 15 屋盖坍塌

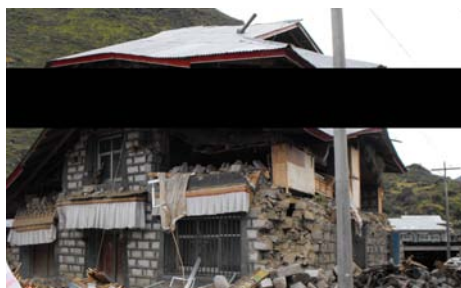
图 16 开窗过大,泥土砌筑
