陈建波, 谭明, 吴国栋, 胡伟华, 孙甲宁, 张振斌, 2012. 2011年10月16日新疆精河县5.0级地震震害特征及原因. 震灾防御技术, 7(2): 164—172.

2011年10月16日新疆精河县5.0级地震震害特征及原因¹

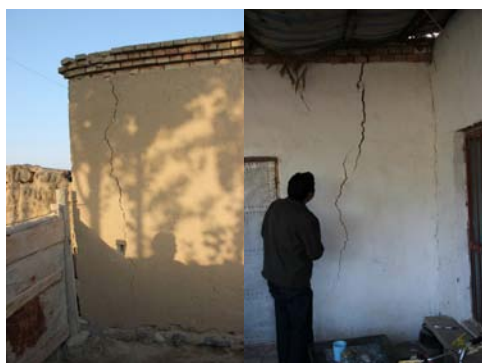
根据地震破坏程度和灾民分布状况,将灾区确定为 1 个评估区(图 1),灾区范围 854km^2 。灾区包括精河县托里乡和八家户农场,灾区受灾人口总数约 9638 人,2080 户,户均住房面积 90m^2 。据当地政府统计,受灾地点主要分布在托里乡境内,受灾较为严重的村庄主要分布在 G312 国道以北地区。G312 国道以南受灾相对较轻。距离震中最近的托里乡麦伦吐尔阿牧民点及乌鲁斯塔牧场,人口稀少,房屋较少,且分散,房屋以石木结构为主,开间小,墙体以卵砾石及岩石砌成,墙体下宽,上窄,墙体厚实,虽在震中附近,但无明显破坏。据房主人介绍,地震时震感强烈,人从睡梦中惊醒,可听到清晰的地声,持续时间短。G312 国道以南距离震中较近的乌兰旦达盖村、查干莫敦村及查干莫尔根村 3 个村,房屋以土木结构为主,含少量砖木结构。土木结构房屋普遍为中等破坏,内外墙均有不同程度裂缝,纵横墙交接处出现裂缝,山墙出现通长裂缝(照片 1、2)。乌兰旦达盖村局部棚圈出现垮塌现象(照片 3)。

照片 2 乌兰旦达盖村土木房屋墙体开裂

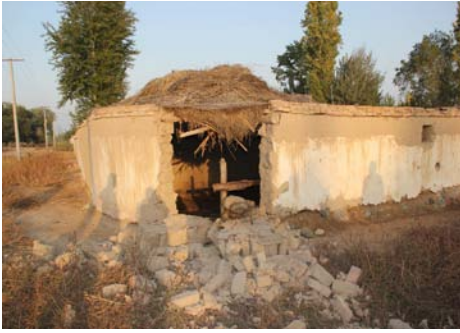
照片 3 乌兰旦达盖村个别居民院墙倒塌

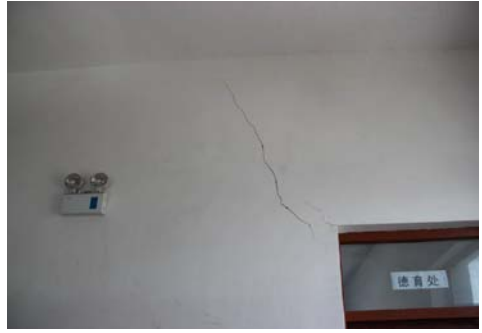
灾区范围内托里乡中学和沙山子小学 2 所学校位于 G312 国道以北,房屋以砖木结构和砖混结构为主,抽样调查显示:人普遍有较强震感,屋内的灯泡随地震摇摆。砖木结构房屋普遍轻微破坏,主要为窗洞及门洞上方出现不同程度的轻微裂缝(照片 4)。单层砖混结构房屋未出现明显破坏现象。

照片 4 托里中学砖混结构教室填充墙开裂

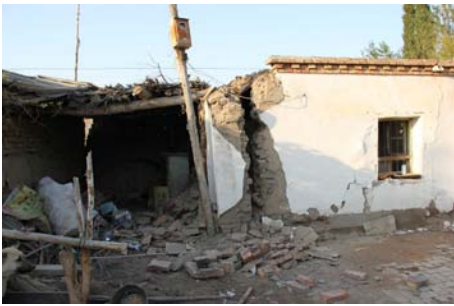
依克呼都格村、吾夏克巴依村、永集湖村和大庄子分别位于托里乡 G312 国道的最北面,房屋以单层土木结构和单层砖木结构为主,少数土坯房。土木结构房屋多始建于上世纪 70、80 年代,不少已年久失修成老旧危房,地震使房屋裂缝加宽,破坏加重,山墙及纵横墙墙角出现轻微至中等破坏裂缝,局部院墙出现贯穿性裂缝,呈严重破坏(照片 5—7)。

照片 5 依克呼都格村土坯房山墙局部倒塌

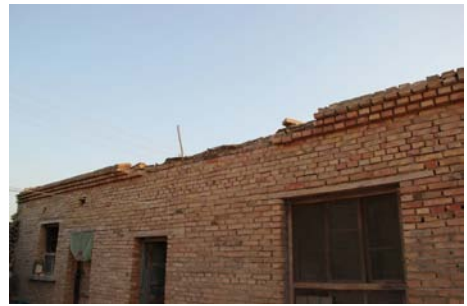
照片 6 吾夏克巴依村砖木结构房屋檐口塌落

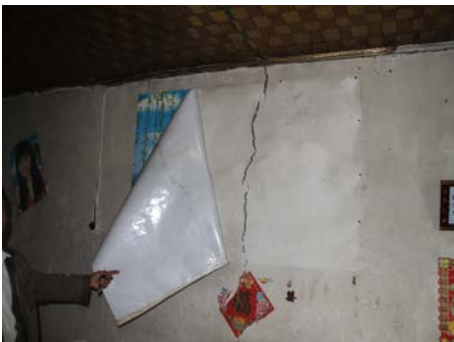
照片 7 大庄子 土木房屋墙体竖向开裂

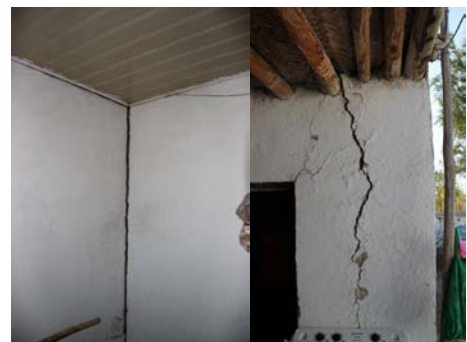
八家户农场位于托里乡和茫丁乡之间，仅有农 1 队和农 5 队上报损失，其他均无明显破坏现象。八家户农 1 队和农 5 队沿 G312 国道北侧分布。房屋以土木结构和砖木结构房屋为主，部分砖包皮土木结构房屋，也多为上世纪 70、80 年代修建，年久失修，在此次地震的影响下，破坏加重，山墙及纵横墙墙角出现裂缝，局部院墙出现贯穿性裂缝及外闪现象（照片 8）。

照片 8 八家户牛场农牧一队土木房屋墙体严重开裂
