# 2016年新疆呼图壁6.2级地震 房屋震害及成因浅析<sup>1</sup>

**摘要** 对2016年12月8日新疆呼图壁6.2级地震灾区范围内不同结构类型房屋的震害资料进行了整理, 分析了震害原因, 探讨了该次地震中房屋震害的特征, 得到了一些初步结论, 并对地震灾区的恢复和重建提出了相关建议。

# Study on Earthquake Damages by the 2016 Hutubi $M_S$ 6.2 Earthquake

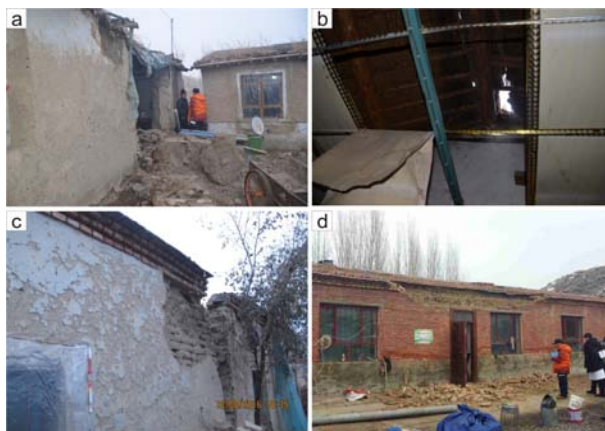
图 1 土木结构房屋墙体、屋顶局部坍塌

在Ⅷ度区内，个别土木结构房屋出现墙体局部倒塌的现象，倒落墙体长约 2m (图 1 (a))。在Ⅶ度区内的破坏形式主要为屋顶苇席及房泥塌落 (图 1 (b))、房屋外墙角或外纵墙与横墙

结合部小规模塌落（图 1（c））、砖包皮房屋前纵墙外砌砖墙上部与屋檐一同大面积塌落（图 1（d））。

成因：此类房屋结构是典型的脆性结构，承重墙体多为夯土墙或土坯墙，屋顶由木梁及苇席、稻草等简陋防水材料组成，建筑材料强度低，无任何抗震构造措施，屋面和墙体之间缺乏有效连接，房屋整体性很差。在水平地震力作用下，整个屋面产生推力破坏承重外墙（葛鸣等，2012；王永亮等，2014）。土木结构房屋大多数建设年代较早，年久失修，地震前一天遭遇强降雨夹雪天气影响，也是这次地震中土木结构房屋出现严重破坏较多的原因之一。

(a) 雀尔沟镇雀尔沟村三片区民房；(b) 雀尔沟镇雀尔沟村一片区民房；  
(c) 雀尔沟镇民房；(d) 雀尔沟镇西沟村二片区民房（典型砖包皮土坯房）

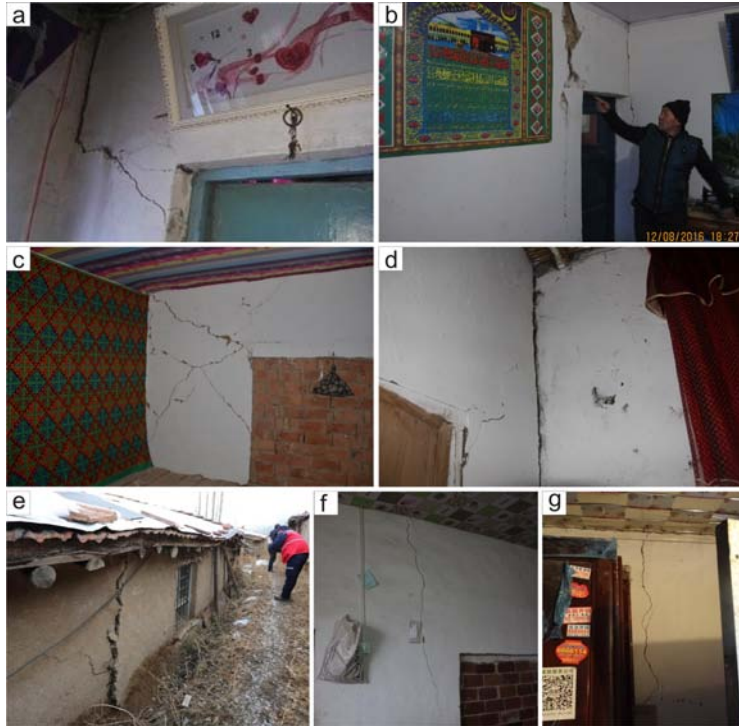
图 2 土木结构房屋门窗洞角及墙体裂缝

该结构类型房屋门窗洞角破坏类型主要为斜裂缝（图 2（a））及竖向裂缝（图 2（b）），部分房屋门洞角斜裂缝延伸至纵横墙结合部造成开裂（图 2（a））。个别房屋内墙体门洞角出现贯穿型“X”型剪切裂缝与斜向裂缝（图 2（c））。

成因：门窗洞口上未设置过梁，或者仅放置窄细木条，搭接长度不够，不能起到过梁的作用。土坯墙体本身强度低，砌筑用泥浆强度也非常低，地震来袭，造成局部应力集中，产生洞口上部角部墙体出现裂缝（谭明等，2012；常想德等，2012）。Ⅷ度区内个别房屋洞口间墙体尺寸过窄，墙体洞口角部之间形成贯穿裂缝，洞边较窄的横墙出现贯穿型“X”型剪切裂缝。

承重墙体破坏主要分两种类型。一是纵横墙交接处开裂及纵墙外闪，这种破坏类型主要分布在Ⅷ度与Ⅵ度区内。纵横墙结合部墙角出现竖向贯穿裂缝，有些房屋纵墙后闪拉动横墙与门洞间出现斜向裂缝（图 2（d）），部分房屋出现后纵墙向外倾斜，造成沿横墙与纵墙间出现贯穿竖向裂缝（图 2（e））。

二是墙体竖向裂缝，这种破坏类型多数分布在Ⅵ度区内，Ⅶ度区较少，多为老旧裂缝加宽加大。主要为房屋横墙墙体竖向裂缝，部分裂缝由屋面至地面贯通。少数房屋竖向裂缝向火墙洞角延伸并沿门洞附近分布（图 2（f）、（g））。

成因：房屋四角、纵横墙交接处未设置构造柱，或在砌筑时未在墙体交接处咬槎搭砌，纵横墙间无有效拉结。屋面檩条或大梁简单搁置于土墙墙顶（硬山搁檩），梁下无梁垫，梁下墙体无暗柱或壁柱（谭明等，2012），墙体局部受压造成竖向裂缝。在地震动作用下，已裂缝墙体产生应力集中现象，竖向裂缝宽度普遍加大。

(a) 雀尔沟镇克孜勒塔斯村阿克西片区民房；(b) 雀尔沟镇民房；  
(c) 雀尔沟镇雀尔沟村三片区民房；(d) 塔西河乡西黄台子村民房；(e) 106 煤矿职工住宿用房；  
(f) 雀尔沟镇霍斯铁列克村民房；(g) 玛纳斯县北城社区民房

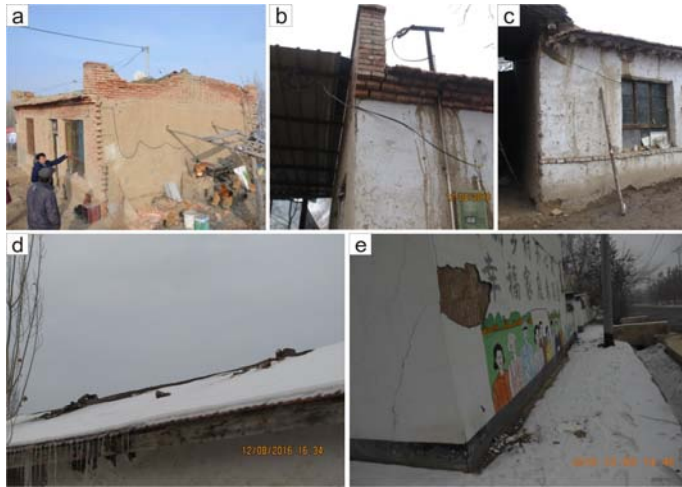
图3 土木结构房屋女儿墙及屋檐等非承重构件损坏

在Ⅶ度区内的主要破坏形式为女儿墙局部倒塌（图 3（a））或外闪（图 3（b）），屋檐角小规模塌落（图 3（c））、烟囱倒塌（图 3（d）），在Ⅵ度区内，主要为外墙墙皮脱落（图 3（e））。

成因：由于女儿墙过高或缺乏有效拉结造成鞭梢效应明显，致使其出现倒塌或外闪等（唐丽华等，2007）；屋面及屋檐未做好防水，常年受雨水侵蚀导致木材强度下降，地震时雨檐下木过梁折断造成局部塌落（图 3（c））。

(a) 雀尔沟镇西沟村二片区民房；(b)、(c)、(d) 雀尔沟镇霍斯铁列克村民房；  
(e) 乐土驿镇上庄子村民房

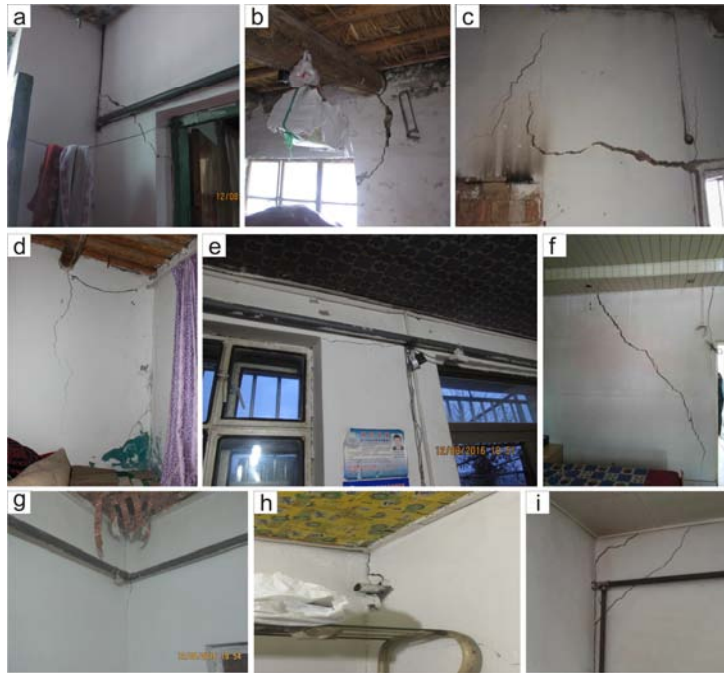
图 4 砖木结构房屋震害现象

在灾区范围内砖木房屋破坏主要为门窗洞角斜裂缝（图4(a)、(b)）。部分房屋门洞角斜裂缝延伸至纵横墙结合部，造成其开裂（图4(a)）。在VI度区内，少数房屋出现横向裂缝，裂缝延伸长2—3m（图4(c)）。

成因：门窗洞口上未设置过梁，或者过梁延伸较短，不能起到相应的作用；部分房屋屋面梁直接置于洞口上方，或者洞口以上45°范围内（图4(b)），少数房屋墙体用粘土作为粘结剂砌筑而成，本身强度低，地震来袭，造成局部应力集中，使洞口上部角部墙体出现裂缝。受开洞高低影响在VI度区内个别房屋形成沿门洞至火墙洞角的横向裂缝（图4(c)，火墙也是受力墙体开洞的一部分，形成洞口）。

主要表现为房屋横墙墙体竖向裂缝（图4(d)），少数为横向裂缝（图4(e)），个别为向门洞延伸的斜向裂缝（图4(f)）。

成因：屋面檩条或大梁简单搁置于砖墙墙顶（硬山搁檩），梁下无梁垫，地震动作用使梁下墙体局部受集中荷载作用，产生竖向裂缝。部分房屋窗间墙过窄，在地震力作用下产生横向裂缝。有些房屋受地基沉降影响墙体本身已存在竖向裂缝，在地震力作用下裂缝加宽。

这种破坏类型主要为纵横墙结合部墙角局部出现竖向裂缝（图4(g)、(h)、(i)），部分房屋沿墙角出现斜向裂缝（图4(i)）。

成因：房屋四角、纵横墙连接处未设置构造柱，或在砌筑时未在墙体交接处咬槎搭砌，纵横墙间无有效拉结。

(a)、(b) 雀尔沟镇霍斯铁列克村民房；(c) 大丰镇联丰村民房；(d) 阿什里镇胡阿根村民房；(e) 雀尔沟镇民房；  
(f) 大丰镇红山村民房；(g) 雀尔沟镇民房；(h)、(i) 玛纳斯镇上二工村民房

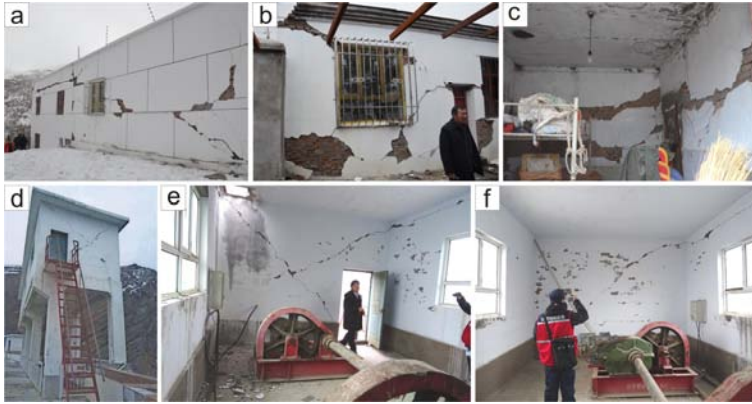
图5 砖混结构房屋墙体裂缝

这类破坏主要出现在Ⅷ度区与Ⅶ度区内，从空间分布位置看，主要分布在Ⅶ度等震线长轴附近。Ⅷ度区震中附近的单层砖混房屋墙体出现斜向与横向剪切贯穿裂缝（图 5 (a)、(b)、(c)），“X”型剪切裂缝朝向门窗洞口角部。在Ⅶ度等震线长轴方向，靠近Ⅷ度区附近的塔西河石门子水库，一个砖混底层框架结构的闸井室下部混凝土框架结构未出现破坏，上部砖混结构的南东侧山墙上可见贯通的“X”型裂缝（图 5 (d)、(e)），北西侧山墙可见贯通的斜裂缝和水平裂缝（图 5 (f)），两道纵墙上可见长 2—3m 的水平裂缝，在该地点附近的其他砖混结构房屋完好。

成因：砖混结构承重墙属于脆性材料，砌筑而成的结构也属脆性（刘秦等，2015），屋顶重量大。早期建造的该类房屋无合理的抗震构造措施，门窗开洞位置不合理，地震来袭，致使整个屋面在水平晃动时产生的横推力靠外墙承担，裂缝朝向门窗洞口及墙角等应力集中部位破裂延伸。底框结构房屋外形单挑高耸，受地震作用造成上部鞭梢效应明显，致使上部砖混结构墙体形成剪切贯穿裂缝（图 5 (d)、(e)）。

(a)、(b)、(c) 西沟变电站办公楼（雀儿沟镇雀尔沟村三片区附近）；(d)、(e)、(f) 塔西河石门子水库闸井室

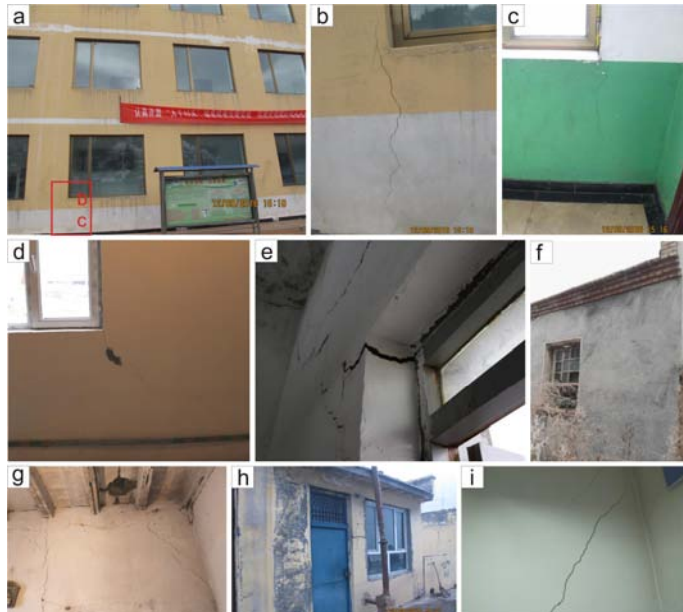
图6 砖混结构房屋门窗洞口及墙体裂缝

主要为门窗洞口斜裂缝及竖向裂缝（图 6 (a)、(b)、(c)、(d)、(e)），主要分布在Ⅷ度及Ⅶ度区内，Ⅳ度区内主要为老旧裂缝加宽（图 6 (f)）。

成因：地震使墙体变形造成局部应力集中，导致洞口角部墙体出现裂缝。不对称设计的房屋因开窗过多，窗间墙过窄，造成多数窗间墙出现斜向及竖向裂缝（图 6 (a)）。

主要为房屋墙体竖向裂缝（图6（g）），横向裂缝（图6（h））及斜向裂缝（图6（i））。

成因：混凝土预制梁简单搁置于砖墙墙顶，梁下无梁垫，地震动作用使梁下墙体局部受集中荷载作用，产生竖向裂缝。房屋窗间墙过窄，加之房屋受地基沉降影响整体后倾，在地震力作用下产生横向裂缝。部分房屋层高相对较高，受水平地震力作用容易产生斜向剪切裂缝。

(a) 丰源煤矿生产调度办公楼（三层砖混结构）；(b)、(c) 为图(a)同一窗角屋外及屋内照片；

(d)、(e) 106 煤矿 35kV 变电站；(f) 大丰镇联丰村民房；

(g) 呼图壁河达拉拜发电站；(h) 白杨树煤矿职工宿舍；(i) 小甘沟煤矿办公楼

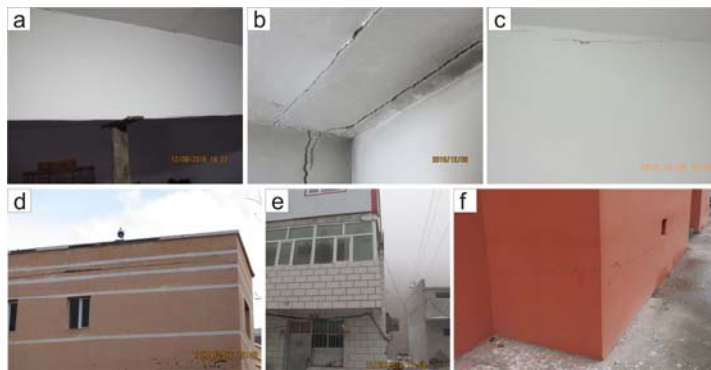
图 7 砖混结构房屋墙体、屋顶及非承重构件破坏

地震造成房屋过梁出现竖向轻微裂缝（图 7（a）），楼顶预制板间出现裂缝（图 7（b）），屋顶与墙体结合部位出现裂缝（图 7（c））。

成因：灾区内部分房屋为当地居民根据经验自建，缺乏相关抗震设计指导，房屋进深及开间过大，可以看出在地震力作用下混凝土梁出现可见竖向裂缝并明显向下弯曲变形。预制板未座浆，与墙体粘结度不够，现浇屋顶与墙体间粘结不够，在地震力作用下其结合部位出现裂缝。

在Ⅷ度区内主要损坏形式为女儿墙斜向裂缝及其与楼顶板间结合部位横向贯穿裂缝（图 7（d））、外墙装饰瓷砖及窗户玻璃破裂（图 7（e））。在Ⅵ度区内主要为房屋外保温层裂缝（图 7（f））、屋内墙皮脱落、塑钢窗角裂缝及暖气管道变形漏水。

成因：由于女儿墙过高或缺乏有效拉结造成鞭梢效应明显；屋顶防水未做好，女儿墙根部常年受雨水侵蚀导致材料强度下降，地震致使其与屋顶结合处出现裂缝；房屋装饰瓷砖与墙体间粘结度不够；地震作用下墙体变形造成窗洞口应力集中，致使窗户玻璃破裂。

(a) 雀尔沟镇自建民房；(b) 东湾镇下戈壁村民房；(c) 包家店镇塔西河村民房；  
(d) 丰源煤矿行政办公楼；(e) 鸿新白杨沟煤矿办公楼；(f) 玛纳斯县康宁社区民房（多层）

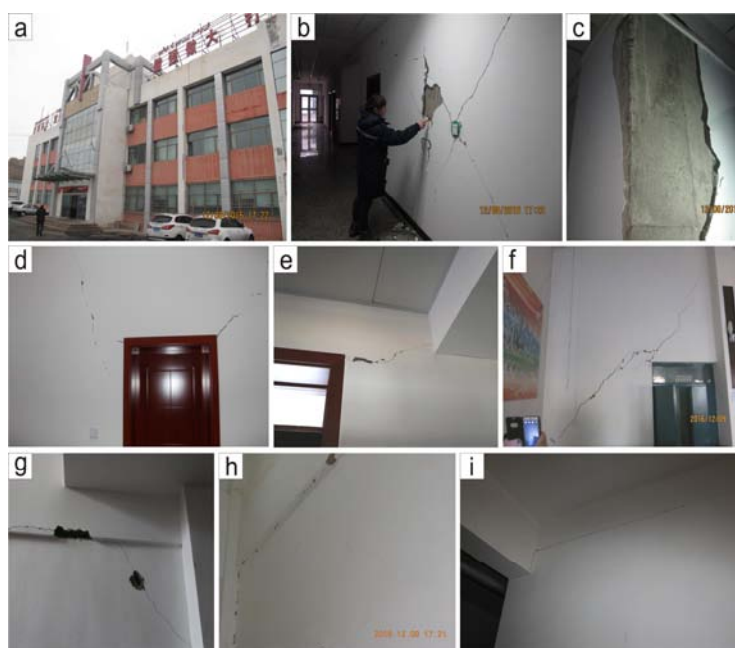
图 8 框架结构房屋填充墙及填充墙与梁柱结合部位裂缝

该类型破坏主要在Ⅶ度区出现，Ⅵ度区内较少。Ⅶ度区内主要表现为填充墙“X”型剪切裂缝（图 8（a）、（b）），但梁柱未出现破坏（图 8（c））；门窗洞口剪切或斜向裂缝（图 8（d）、（e））。Ⅵ度区内主要为墙体斜向裂缝（图 8（f））。

成因：填充墙多采用空心砖或者混凝土砌块，填充墙的侧向刚度大于框架，框架结构属于柔性结构，框架柱的变形大，填充墙的变形小，在水平向地震力作用下，填充墙与框架是共同作用的，由于填充墙早期刚度大，吸收了较大的地震作用，然而因墙体受

剪承载力低, 变形能力小, 墙体与框架缺乏有效的拉结, 在往复变形时墙体易发生剪切破坏(孙静等, 2014; 许凯明, 2012)。填充墙与砌体结构房屋的震害现象相近, 在地震力作用下门窗洞角应力集中部位产生破坏。部分建筑层高较高, 易出现斜向裂缝(图 8 (f))。

该类型破坏现象在灾区Ⅶ度区与Ⅵ度区内均有出现。Ⅶ度区内该类房屋分布较少, 多为厂矿企业用房(图 8 (g))。Ⅵ度区内填充墙与梁柱结合部位出现裂缝的现象较为普遍(图 8 (h)、(i))。

成因: 填充墙与框架梁柱属力学性能不同的建筑材料, 建造时拉结不足, 在地震作用下, 相互变形不协调, 导致裂缝出现。

(a)、(b)、(c) 神华天电矿业有限公司办公楼; (d) 雀尔沟镇政府办公楼; (e) 106 煤矿办公楼;  
(f) 沙湾县东湾镇政府办公楼; (g) 106 煤矿办公楼; (h) 包家店镇社会服务站; (i) 石河子市第九中学教学楼

(4) 框架结构房屋抗震性能良好，在本次地震中主体结构均完好，但是填充墙破坏具有普遍性。建议今后建筑设计及施工中对填充墙材料进行选择时，除了考虑其隔断功能，还应

考虑其与主体结构协调变形问题,从而减轻因填充墙破坏导致的经济损失。

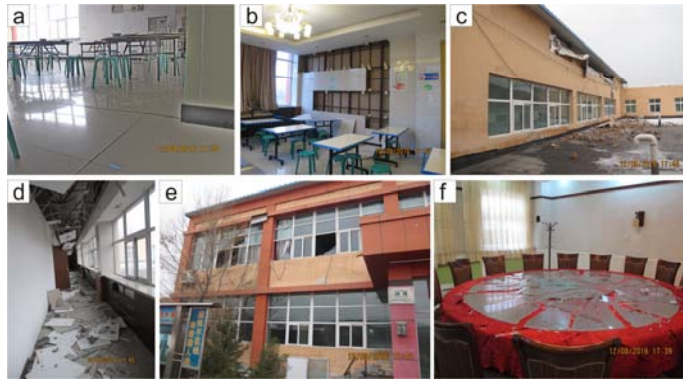
图 9 框架结构房屋地面沉降、装饰工程及器物破坏

受地基的影响个别房屋(神华天电矿业有限公司食堂)出现地面沉降, 造成地砖破裂(图 9 (a)), 框架结构房屋内墙装修采用的瓷砖出现酥裂和脱落(图 9 (b))。附属墙体塌落(图 9 (c))、屋内吊顶塌落(图 9 (d))、窗户玻璃破裂(图 9 (e))及屋内餐桌在地震动作用下酥碎破裂(图 9 (f))。

成因: 地基处理不当, 基础下沉。装饰瓷砖、附属填充墙粘结强度不够、吊顶不牢固, 加上强烈地震动影响, 出现破坏。

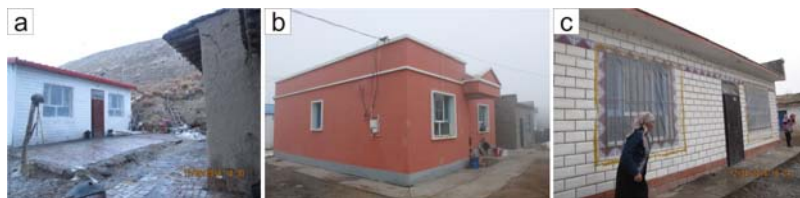
图 10 灾区安居富民房

(2) 抗震安居房和安居富民工程的开展为保护灾区群众生命财产安全发挥了重要作用。在新疆近些年的地震中（如：2012 年 6 月 30 日新疆新源、和静交界 6.6 级地震，2014 年 2 月 12 日新疆于田 7.3 级地震，2015 年 7 月 3 日新疆皮山 6.5 级地震）安居富民房在减少人员伤亡及灾害损失方面的效果较为突出（常想德等，2012；李帅等，2014；刘军等，2016）。2011 年后开工的按高要求建设的安居富民房均未受到破坏，抗震性能良好（图 10 (a)，(b)，(c)）。本次地震灾区安居富民房覆盖率达 80%，为减少人员伤亡和抗震救灾资金投入发挥了重要作用。

(a) 雀尔沟镇（左侧为安居富民房屋，完好未出现破坏；右侧为老旧土木结构房屋，前纵墙前倾山墙开裂，屋内承重墙体多数开裂）；

(b) 雀尔沟镇霍斯铁列克村；(c) 阿什里镇努加尔村
