李帅, 常想德, 罗炬, 陈建波, 孙静, 胡伟华, 谭明, 2017. 2016年12月8日新疆呼图壁 M_S 6.2 地震震害调查分析. 震灾防御技术, 12 (1): 14—23. doi: 10.11899/zfy20170102

2016年12月8日新疆呼图壁 M_S 6.2 地震震害调查分析¹

摘要 2016年12月8日, 新疆呼图壁县发生6.2级地震, 造成3人轻伤。地震灾区主要涉及昌吉回族自治州昌吉市、呼图壁县、玛纳斯县等市、县的共25个乡镇(团场)及呼图壁县城、玛纳斯县城等城市的部分区域, 灾区面积12450km²。本文在概述震区地震构造环境及地貌特点的基础上, 依据《地震现场工作(第4部分): 灾害直接损失评估》等规范, 介绍了各结构类型房屋和生命线系统的破坏情况及震区地震地质灾害的类型, 分析表明此次地震直接经济损失以土木结构和砖木结构的破坏为主, 安居富民工程在地震中起到了关键的减灾作用。

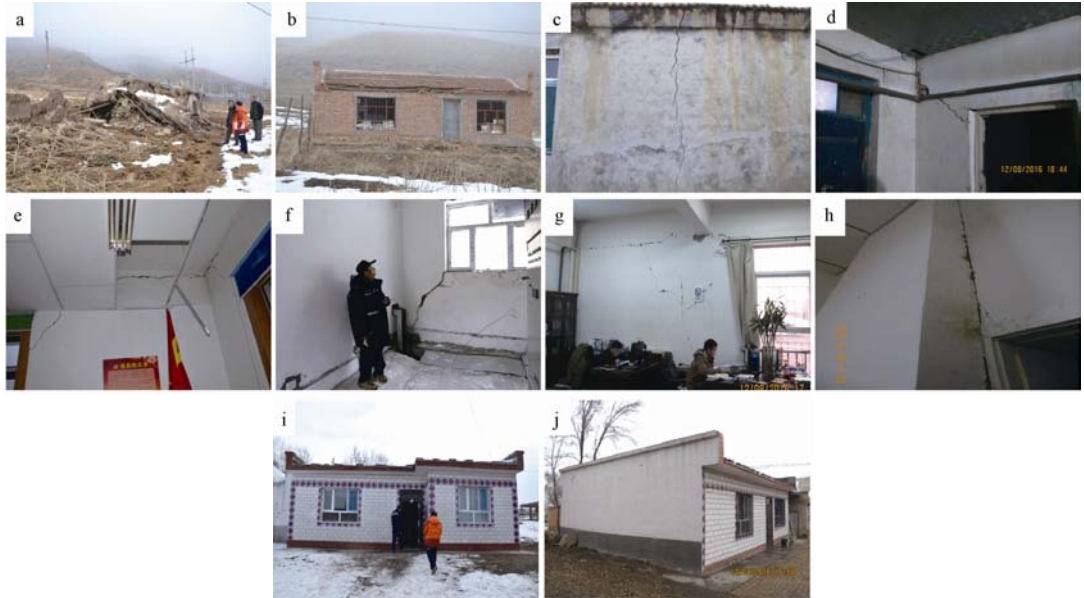
图 2 房屋破坏

多分布在距离城市较远的农村与乡镇,县城偶有分布,是破坏最严重的房屋结构类型。根据建筑材料与方式,该结构房屋由土坯砌筑房屋与砖包土结构房屋组成(砖包土房屋内侧为土坯墙体,外侧为砖砌墙体,两者没有有效连接)。此次地震造成Ⅷ度与Ⅵ度区内的部分土坯砌筑房屋墙体及屋顶出现坍塌,大部分房屋则在纵横墙交接处出现不同程度的竖向裂缝,以及沿门窗洞角出现斜向裂缝,在Ⅵ度区内则以纵横墙交接处出现不同程度的竖向裂缝等轻微破坏为主。砖包土结构房屋虽然没有出现坍塌,但由于内侧土坯墙体与外侧砖砌墙体没有有效连接,导致部分房屋外部砖砌墙体出现脱落,内部土坯墙体也出现严重裂缝,并有部分承重墙体出现外闪。在本次地震作用下,Ⅶ度与Ⅷ度区有4.2%的土木结构房屋发生了毁坏,20.4%受到严重破坏,37.1%和26.3%分别为中等破坏与轻微破坏;在Ⅵ度区内,有2.6%的土木结构房屋毁坏,6.3%的严重破坏。

砖木结构房屋在震区内广泛分布,主要为农民自建。因修建年代与施工质量不同,该结构房屋在此次地震中破坏程度各有不同,主要表现为门窗角的斜向裂缝、墙体的竖向裂缝和

纵横墙交接处裂缝。由调查可知, VII度区与VIII度区内有 3.5%的砖木结构房屋发生了毁坏, 17.4%受到严重破坏, 32.6%和 31.4%分别为中等破坏与轻微破坏。在VI度区, 也有 1.7%的毁坏与 5.1%的严重破坏。

(a) 雀儿沟村三片区土木结构房屋整体倒塌; (b) 雀儿沟村三片区砖包土房屋墙体砖块脱落;
 (c) 塔西河乡红沙湾村砖木竖向轻微裂缝; (d) 雀儿沟砖木房屋门角裂缝; (e) 小甘沟煤矿办公楼圈梁裂缝;
 (f) 雀儿沟镇白杨沟煤炭公司水房砖混墙体开裂; (g) 神华天电矿业框架结构剪切裂缝; (h) 玛纳斯县土驿镇框架结构裂缝;
 (i) 雀儿沟镇西沟村安居房完好; (j) 雀儿沟镇霍斯铁列克村安居房完好

砖混结构的竖向承重墙采用砖或者砌块砌筑, 构造柱以及横向承重梁、楼板、屋面板等采用钢筋混凝土结构, 抗震性能好。震区内损坏的砖混结构民房主要分布在VI度区内, 厂矿企业破坏的砖混结构房屋主要集中在VII度区与VIII度区内。震害调查表明, 此次地震中砖混结构的房屋破坏较少, 没有发生毁坏、严重破坏和中等破坏, 仅有 4.9%的砖混结构房屋发生轻微破坏, 且主要分布在VI度区内, 房屋破坏表现为原有门窗洞口的斜向裂缝加宽、屋外保温层裂缝、屋内墙皮脱落、塑钢窗窗角裂缝。厂矿企业的砖混结构房屋破坏表现为单层砖混房屋墙体大面积出现斜向与横向剪切贯穿裂缝(这种破坏类型多集中在VIII度区与VII度区内)、门窗洞口的斜向裂缝、墙体横(竖)向裂缝等。

框架结构房屋集中分布在县城城区及厂矿企业。此次地震中, 分布在县城的框架结构房屋的破坏表现为填充墙与梁柱结合部位出现裂缝, 填充墙出现斜向裂缝, 破坏程度轻; 分布在VII度区内的厂矿企业的框架结构房屋的破坏表现为填充墙“X”型剪切裂缝、门窗洞口剪切或斜向裂缝、填充墙与梁柱结合部裂缝、地面沉降、装饰工程及器物破坏等, 均属轻微破

新疆地区 2004 年开始建设抗震安居工程, 2010 年, 安居富民工程取代了抗震安居工程。至今, 安居工程已实施十余年, 在这十余年里, 安居房收获了一定的成效, 尤其是在中强地震中表现的尤为突出。例如在 2012 年 6 月 30 日新源、和静 6.6 级地震、2014 年 2 月 12 日于田 7.3 级地震、2015 年 7 月 3 日皮山 6.5 级地震中, 安居房均表现了良好的抗震性能, 为人民生命提供安全保障, 为国家减少经济损失。此次地震, 安居房主要分布在农村, 表现出很好的抗震性, 未发生破坏。

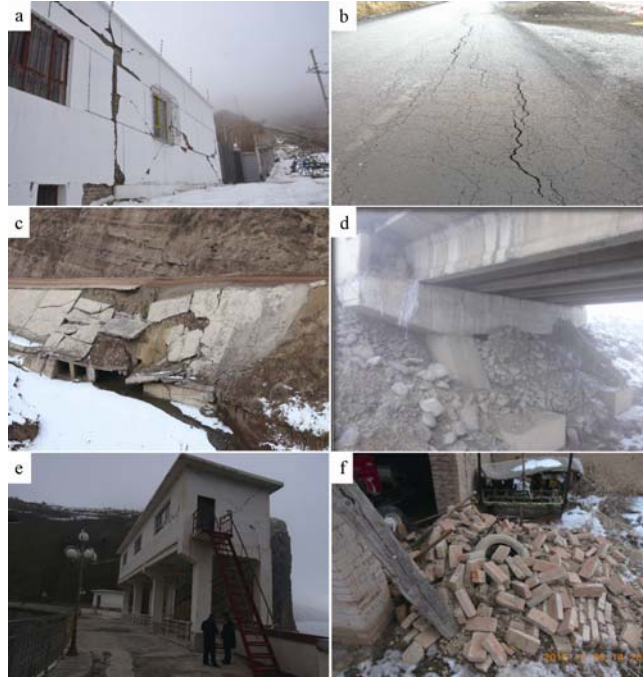
图 3 行业设施破坏

此次地震造成呼图壁县雀儿沟镇国网 35kV 西沟变电站办公用房及设备房屋严重毁坏。西沟变电站办公用房为砖混结构房屋, 距离微观震中仅 1km 左右, 房屋沿山墙墙体和窗角均出现贯穿性“X”型节理, 门框受地震作用发生严重变形(图 3(a))。

调查发现呼雀公路与呼齐公路及 S101 岔口(K64) 106 煤矿-七里湖(Z537) 专用公路出现不同程度的地面裂缝等损坏, 玛纳斯县境内 14 处桥涵受损, 3 个牧区乡镇牧道损毁达 4km(图 3(b) — (d))。

对震区内塔西河石门子水库等水利系统进行了调查, 发现所有水库没有发生大面积破坏, 仅个别水库原放水涵洞因沉陷、断裂等原因放弃使用, 预估震后原涵洞断裂情况加剧, 需进行加固。地震还造成部分引水灌溉等水利设施出现不同程度破坏, 个别水库坝体两岸与岩石结合面的帷幕和固结灌浆受损。此外, 在本次地震中最为典型的破坏是位于塔西河水库的闸井室, 下部为混凝土框架, 上部为砖混结构。下部混凝土框架完好, 上部砖混的墙体厚 24cm, 北西侧山墙可见贯通的斜裂缝和水平裂缝, 南东侧山墙上可见贯通的“X”型裂缝, 两道纵墙上可见长 2—3m 的水平裂缝, 破坏相对较为严重(图 3(e))。

震区位于北天山中、高山区, 部分为低山丘陵区。该地区牧业草场分布较为广泛, 牲畜棚圈多由废旧土木结构房屋及简易结构搭建而成, 本次地震造成玛纳斯、石河子、呼图壁等地区的部分牲畜棚圈出现倒塌、破坏等不同程度损毁(图 3(f))。

(a) 西沟变电站山墙贯穿剪切裂缝; (b) X146 线路面纵向贯通缝; (c) S101 省道过水涵洞垮塌;
(d) 红山大桥肋板台基础外露; (e) 塔西河石门子水库闸井室贯穿剪切裂缝; (f) 玛纳斯县包家店镇柴场村砖木羊圈坍塌

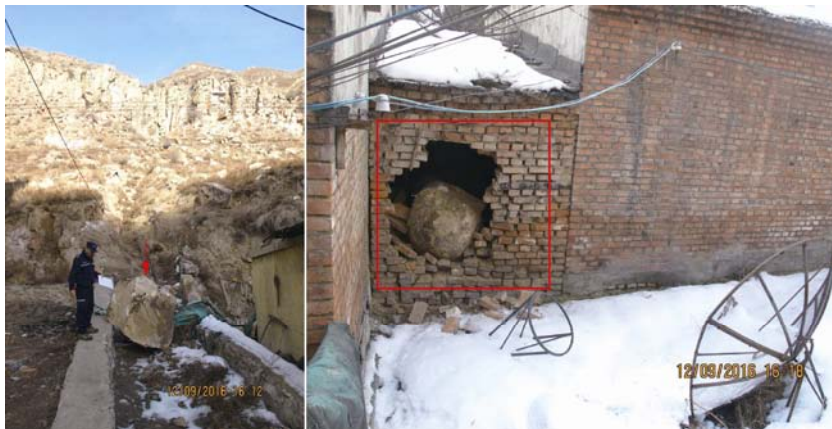
此次地震震中位于中、高山区, 山体沟壑纵横, 沟谷两岸边坡陡峭。根据现场调查, 发现震区内多处出现崩塌、滚石等地震地质灾害, 但规模不大。其中滚石主要分布在中、高山区的沟谷内, 直径大者可达 $2\text{m}\times 2\text{m}\times 2\text{m}$, 多为震前遗留在半坡细沟或汶沟内的碎石, 或在物理风化作用下即将崩解的岩体受地震震动作用晃动、松解并滚动下落, 破坏房屋或企业产业设施。例如在地震发生后, 白杨沟煤矿就有滚石下落, 直径约为 $1\text{m}\times 1\text{m}\times 1\text{m}$, 滚石下落后砸穿生活区的房屋, 由于当时处于停产, 因此未造成人员伤亡; 此外红三沟煤矿在震后也出现滚石下落, 击中风机, 并将风机推离轨道 0.5m (图 4、图 5)。

图 4 白杨沟煤矿地震滚石

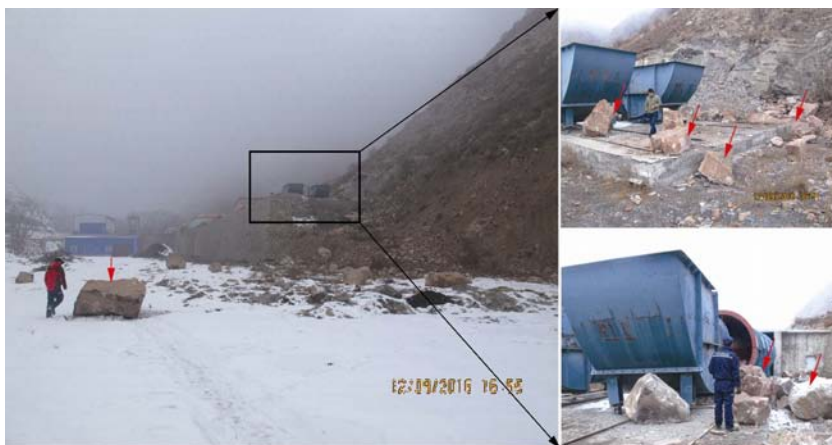
坏, 例如红三沟煤矿的风机因地震滚石脱离轨道; 小西沟煤矿风井通道因地震滚石被砸出一直径 $0.5\text{m}\times 0.8\text{m}$ 的洞口等等, 但由于震级小, 滚石规模不大, 未影响工矿企业的正常生产。

图 5 红三沟煤矿地震滚石

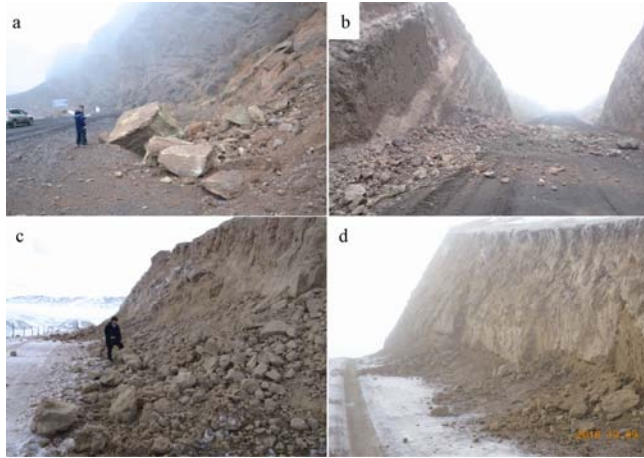
图 6 地震崩塌

地震崩塌主要分布在省道 S101 沿线, 东起硫磺沟镇, 西至清水河乡, 总长 100km 范围内均有地震崩塌发生, 规模较小 (最大约为 100m^3), 是分布在雀儿沟镇三片区西沟苗圃东省道 S101 旁的崩塌 (图 6 (a))。崩塌体以砂岩为主, 所在位置地貌岩体陡立, 自然坡度 $40^\circ\text{—}50^\circ$, 部分近直立。该地区物理风化作用强烈, 边坡上的岩体发育有风蚀洞穴。现场调查后, 认为该崩塌体是悬在半坡中的岩体在地震作用下松动、崩解, 最终下落。崩塌体下落后的石块最大粒径为 $2\text{m}\times 1.8\text{m}\times 1.8\text{m}$, 未造成车辆破坏及人员受伤。同时, 在此崩塌体南北两侧还分布

有小型崩塌，堆积在坡脚下。此外，在天富煤矿附近的公路边上也发育有一处岩质崩塌体，崩塌体所在位置的地貌因修建道路而被人为改造，道路两侧边坡坡度 30° — 40° ，未做支挡与支护等防护措施。由此可知，崩塌的成因是边坡上残留的因修建道路而崩解的岩体在地震动作用下脱离母体形成下落，崩解的碎石盖在道路上，部分崩解的碎石堆积在坡脚下（图 6（b））。

震区内除岩质崩塌外，在震中附近还发生有一些土质崩塌，属于小型规模，并且主要分布在道路沿线，如发生在康家石门子西省道 S101 边坡崩塌和清水河乡附近省道 S101 崩塌（图 6（c）、（d））等等。分析认为这些土质崩塌的发生都存在共同特点，即在修建道路中，原有边坡被削坡处理后，在雨水等物理作用的侵蚀下，土体内部应力发生局部变化，变得较为松软，地震发生后，土体借助地震动作用发生垮塌。但由于土质边坡相对高差不大，加之地震动作用不强，因此地震发生后未发生大型的崩塌。

(a) 西沟苗圃东省道 S101 旁崩塌； (b) 天富煤矿附近公路边坡崩塌；
(c) 康家石门子西省道 S101 边黄土边坡崩塌； (d) 清水河乡附近省道 S101 边黄土边坡崩塌

据调查总结,发现这些地震地质灾害多发生在公路及厂矿附近,规模虽小,但容易堵塞道路、砸毁企业设施、破坏房屋。因此在道路修建时,应结合山区情况,合理修建并做好边坡支护等构造措施,实施定期巡查,避免因中强地震诱发地震地质灾害,造成交通中断。
