宋晓春, 姜慧, 王立新, 刘智, 朱敏, 2017. 新丰江水库大坝贯穿裂缝及其稳定性分析. 震灾防御技术, 12 (2): 298—305.
doi: 10.11899/zzfy20170206

新丰江水库大坝贯穿裂缝及其稳定性分析¹

摘要 1962 年 3 月 19 日新丰江水库大坝附近发生 M_S 6.1 级强烈地震后, 13—17#坝段在 108.5m 高程处出现了长达 82m 的贯穿裂缝, 导致水库渗漏, 其后虽进行了加固处理, 但经过 50 多年的运营, 贯穿裂缝的现状如何, 备受各级政府及专家学者的关注。本文利用近些年大坝上的多次小震观测记录, 通过对有无贯穿裂缝坝段的地震加速度时程傅氏谱及上下坝体传递函数的对比分析, 对 14#坝段的整体性和稳定性进行了系统研究。结果表明, 到目前为止, 大坝贯穿裂缝没有明显恶化, 但整体性依然较差, 仍然是大坝稳定性的最大隐患。

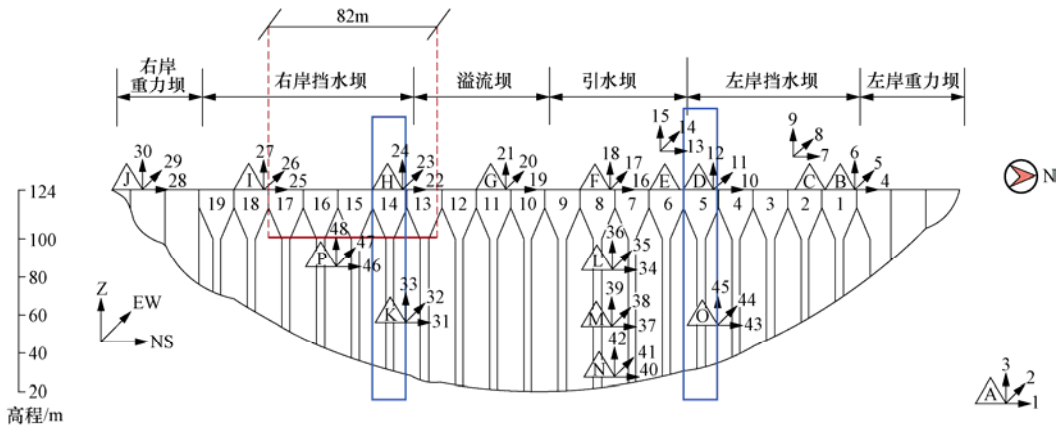
图 1 新丰江水库大坝强震动台阵测点布置图

自新丰江水库蓄水以来, 库区就频繁发生地震。其中, 1960 年 7 月 18 日发生了 M_S 4.3 级地震, 之后对大坝进行了一期加固; 1962 年 3 月 19 日发生了 M_S 6.1 级强烈地震, 13—17#坝段在 108.5m 高程处出现了长达 82m 的贯穿裂缝 (图 1), 导致水库渗漏, 但没有产生严重的后果, 之后对大坝进行了二期加固 (翁昌瑜, 2010)。在此之后, 库区仍不断发生地震, 并且延续至今。

由大坝强震动台阵测点布置图(图 1)可知,108.5m 高程贯穿裂缝所在的坝段(13—17#)中,只有 14# 坝段在裂缝上下布置测点(H 测点和 K 测点),故选取 14# 坝段为研究对象。另外,选取与 14# 坝段坝高、测点布置全部一致的 5# 坝段作为进行对比分析的参考对象。本文在传递函数计算分析中将 O 测点和 K 测点的地震加速度记录作为输入,D 测点和 H 测点的地震加速度记录作为输出进行分析。

红色实线为贯穿裂缝所在位置;蓝色框内为分析所用坝段

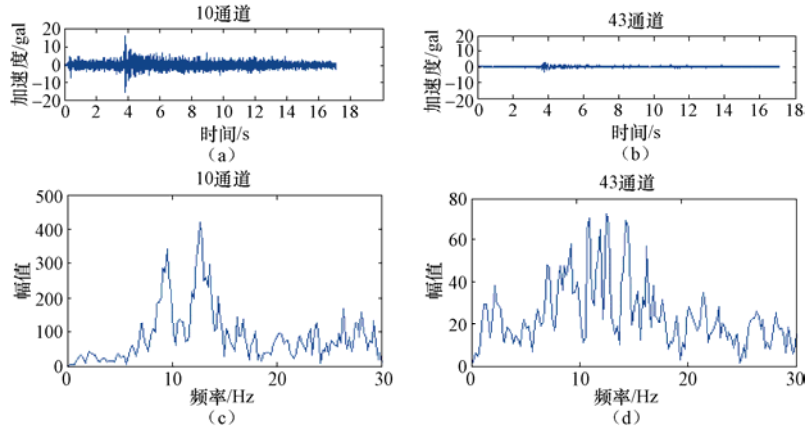
图 4 5#坝段坝轴向通道在 8 号地震中的加速度时程及傅里叶谱

由图 4、5、6、7 中 (a)、(b) 加速度时程的峰值特性可知，5#和 14#坝段的上坝段相对下坝段，其地震动放大作用很明显。由图 4、5、6、7 中 (c)、(d) 加速度时程的频率特性可

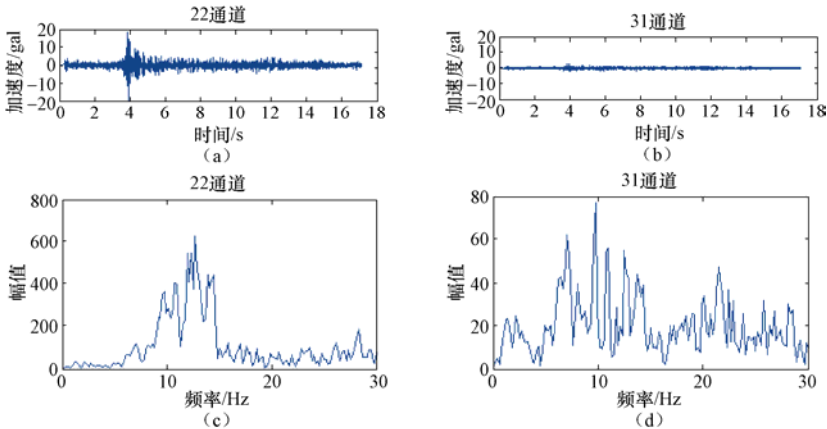
图 5 14#坝段坝轴向通道在 8 号地震中的加速度时程及傅里叶谱

知, 坝体对频率范围为 5—15Hz 的振动放大效应明显, 但 14#坝段坝体上坝段对 15Hz 以上高频地震动成分的放大作用明显低于 5#坝段, 表明贯穿裂缝还是存在影响的, 它阻碍了高频地震动的传递, 而 14#坝段坝体 22 通道与 5#坝段的 10 通道相比, 在 15Hz 以上明显偏小, 高频截频效应明显, 说明 14#坝段坝体上下坝的整体性较 5#坝段有明显不同。由以上分析可推断, 14#坝段贯穿裂缝上下坝体间的整体性明显比 5#坝段差。但在小震的作用下 15Hz 以下的低频地震动传递特性接近, 说明地震没有造成贯穿裂缝明显错动, 原有稳定性没有打破。

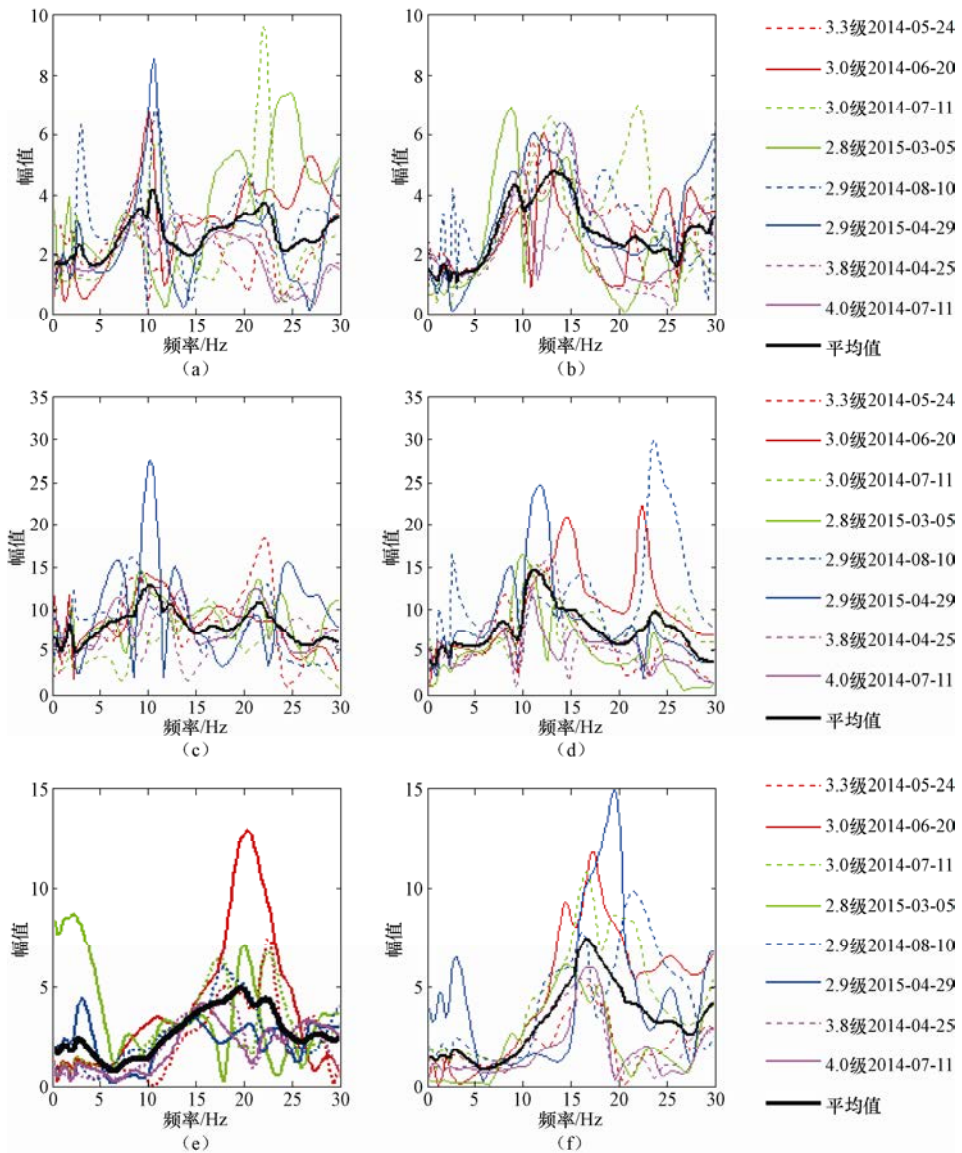
图 8 5#、14#坝段对应 8 个地震情况下三分向的传递函数及平均值曲线图

测点的加速度记录是由从基底传出的地震波在坝段之间经折射和反射后监测得到,其作用机理很复杂,对大坝的自振特性造成了较大影响,加之混凝土大坝各个坝段之间的填充物以及大坝进行二次加固时对加固面的灌浆,5#坝段的传递函数也不稳定,给对比分析带来很大的麻烦,因此5#、14#坝段在8个地震发生时三分向传递函数中的峰值位置和峰值个数都不一致。由于108.5m高程贯穿裂缝经过灌浆、插筋及上游防渗等加固措施的专门处理后,大坝顺河和坝轴向的整体性有很大提高,从平均值曲线来看,与无贯穿裂缝大坝的上下坝体传递函数有一定相似性,尤其是顺河向的相似度很高,由此可见,灌浆、插筋及上游防渗等加固措施还是发挥了很好的作用。但从轴向的传递函数平均值来看,14#坝上坝段对下坝段在8—15Hz之间的放大效应明显高于5#坝,与完整性较好的5#坝体有较大的差别,可见14#坝段的整体性还是不够的。同样,从竖向的传递函数平均值来看,14#坝段竖向传递函数的离散性明显高于5#坝段,且14#坝上坝段对下坝段在18Hz左右地震动的放大效应明显高于5#坝。这足以反映出,对重压下的大坝贯穿裂缝进行灌浆、插筋及上游防渗和下游沿裂缝增设混凝土护墙等加固措施后,很难达到整体固结的效果,大坝的竖直向整体性依然较差。

通过综合分析5#坝段和14#坝段在小震下的傅里叶谱和传递函数,我们认为有贯穿性裂缝的14#坝段经过加固处理后,经过50多年运营,上下坝体依然保持原有的整体性。在多次小震作用下,中低频振动特性没有明显偏离,表明上下坝体裂缝原有的结合面没有遭受明显破坏。但在强震动作用下,当地震作用超过坝体间摩擦或固结力时,14#坝段坝体贯穿裂缝可能会首先发生破坏,它们仍然是大坝未来地震时的薄弱环节和潜在隐患。

小震作用下,14#坝段108.5m高程贯穿裂缝上下坝体顺河向和坝轴向的整体性高于竖向。在顺河向和坝轴向的振动性方面,与5#坝段相比,14#坝段的振动性没有明显偏离,说明上下坝体裂缝原有结合面的整体性没有遭受明显破坏,稳定性没有被打破,由于下游沿裂缝的混凝土墙的保护作用,顺河向的整体性略优于轴向;但在竖向振动性方面,在小震作用下,14#坝段和5#坝段的傅里叶谱和传递函数存在明显差别,14#坝段的整体性和稳定性明显弱于后者,在未来强震动作用下,14#坝段坝体贯穿裂缝仍然是大坝的薄弱环节,应加强监测跟踪,在可能的情况下,采用新方法和新技术进行进一步加固。
