2014 年 8 月云南鲁甸 M_S 6.5 地震典型地表破裂特征¹

摘要 北京时间 2014 年 8 月 3 日 16 时 30 分, 云南省鲁甸县发生了 M_S 6.5 地震, 本次地震的发震构造为包谷垭-小河断裂。野外调查发现, 王家坡不稳定斜坡上的地表破裂在整个破裂带中比较具有代表性, 其地表破裂带整体走向 $N45^\circ W-N50^\circ W$, 并且由剪切破裂、张剪切破裂、压剪切破裂、张性破裂以及鼓包等典型地表破裂组成。其中左、右地表破裂边界与发震断层的出露位置一致, 由断层错动造成; 而部分地表破裂与断层的位置不重合, 其成因分为 2 种, 一种是发震断层导致的一些次级地表破裂, 另一种是地震引发的滑坡后缘破裂。地表破裂类型和基本组合特征显示出王家坡潜在不稳定斜坡上的地表破裂带具有左旋走滑的性质。

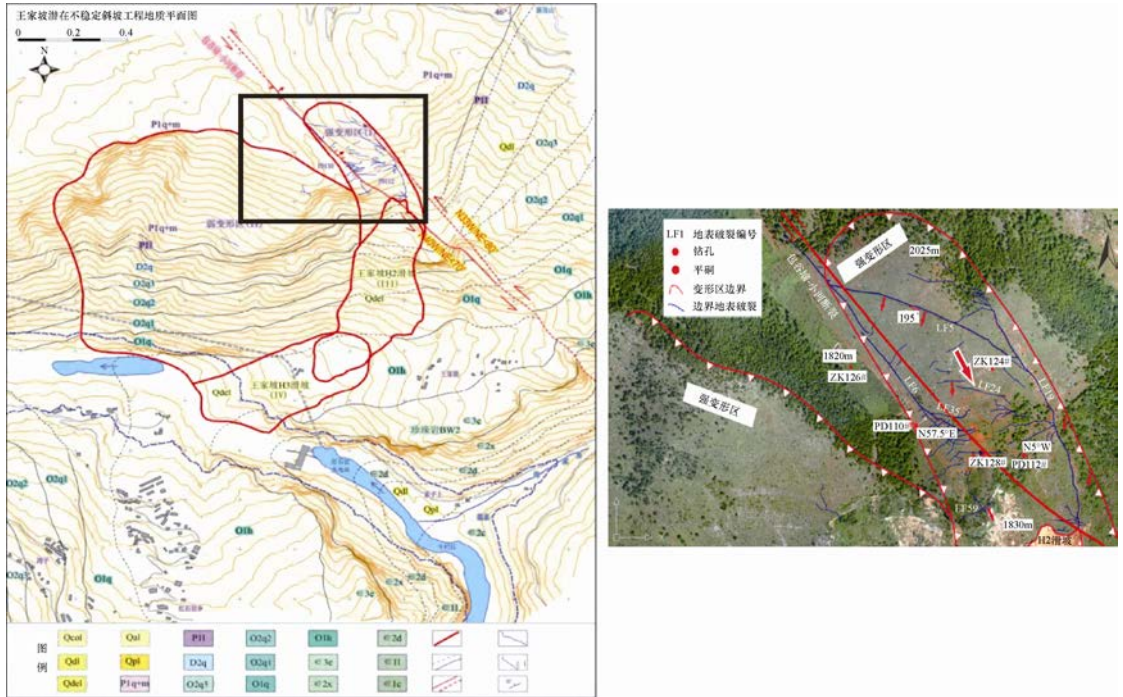
图 3 地震地表破裂分布（右图为左图黑框区域的放大图）

鲁甸地震造成的王家坡强变形区地表破裂带大致位于 27°06'30"N, 103°27'20"E, 是一条整体走向 N45°W—N50°W 的左旋走滑破裂带, NW 走向的具有明显左行走滑特征的包谷埡-小河断裂为 2014 鲁甸地震的发震构造(李西等, 2014), 现场调查发现, 单条地表破裂又以 2 组方向为主, 一组为 N45°W—N55°W, 另一组为 N25°E—N65°E(图 3), 其中部分地表破裂走向与主断裂近平行, 主要分布在强变形区两侧, 部分地表破裂走向与主断裂斜交, 少量与主断裂垂直。

该区域发育有 3 条主要的同震地表破裂, 可划分为长约 444m 的北东段、长约 294m 的中段和长约 381m 的南西段等 3 个相对独立的地震地表破裂段, 分别为强变形区的左侧地表破裂边界、后缘地表破裂和右侧地表破裂边界, 最大左旋位移分别为 0.33m、0.62m 和 0.55m。除后缘地表破裂延伸方向为 N60°W 外, 左侧地表破裂边界、右侧地表破裂边界的延伸方向

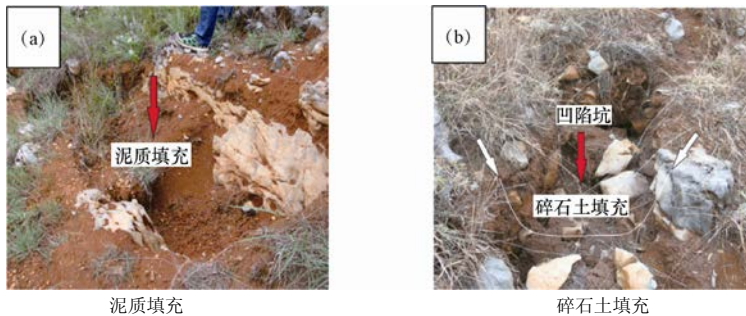
图 4 填充方式

均为 $N40^\circ W$ ，后缘地表破裂将左、右 2 条地表破裂边界相连。地表破裂的延伸长度普遍较长，总体在 6m 以上，最长的一条地表破裂长度可达 320m，在延伸过程中以塌陷坑、拉裂槽出露。根据现场勘查及推断，该条地震地表破裂带南东起于王家坡滑坡后缘，北西止于斜坡缓坡、基岩出露的交界处。张开程度在垂直方向上呈现上宽下窄的形态，向深部逐渐尖灭。在平面形态上，北西向地表破裂张开程度较小，南东向张开程度较大，具有从深部沿 SSE 方向向浅地表逐步扩展的破裂过程。破裂缝内充填物主要有 2 类，一类为第四系残积土泥质填充，另一种充填物为全-强风化碎石土填充（图 4（a）及（b））。

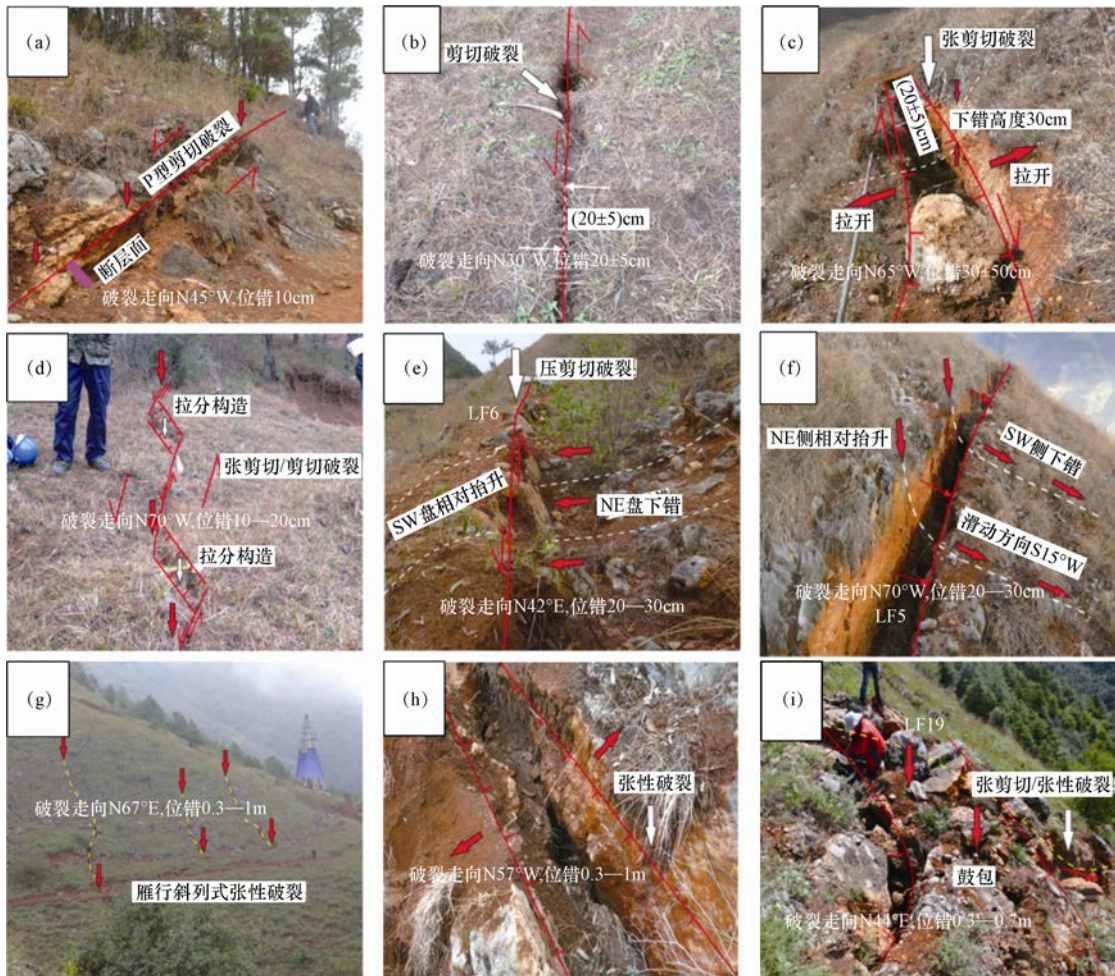
图 5 破裂方式

破裂和地震鼓包等(孙鑫喆等, 2010, 2012; 张桂芳等, 2011)。其中, 最典型的剪切破裂发育在强变形区北西侧, 主要为 LF6 的北西段(破裂位置见图 3), 以及一种仅见左旋走滑分量的地表破裂单元, 例如 P 型剪切破裂(图 5 (a)), 其主要特征是破裂走向与发震断层走向基本一致, 破裂面近于直立, 两侧以同震左旋走滑位移为主, 差异升降运动不明显, 并伴随产生一些次级地表破裂(图 5 (b))。王家坡地表破裂带最为发育的基本破裂单元是张剪切破裂, 其走向 $N50^{\circ}W \pm 20^{\circ}$, 同时兼有左旋走滑分量和垂直于破裂走向的张开分量或正断倾滑分量, 局部地段伴随有南西盘数十厘米的正断层状下降现象。主要集中在强变形区中、后侧(图 5 (c))。王家坡张剪切破裂常呈雁行或左行右阶斜列状组合, 呈整体走向 $N65^{\circ}W \pm 5^{\circ}$ 的地震地表破裂带, 拉开宽度 20—30cm, 与地表破裂带之间存在着小于等于 30° 的夹角。最典型的张剪切破裂为 LF5, 走向 $N70^{\circ}W$, 整体呈现北东盘上升、南西盘下降的趋势, 可见相关的小拉分盆地或陷落坑(图 5 (d))。压剪切破裂主要分布在王家坡地表破裂带南西侧, 以 LF6 南东

(a) P 型剪切破裂; (b) 次级地表破裂; (c) 张剪切破裂; (d) 拉分构造; (e) 压剪切破裂;
(f) 后缘地表破裂; (g) 雁行斜列式张性破裂; (h) 张性破裂; (i) 地表鼓包

段为主, 走向 $N42^\circ E-N48^\circ E$, 与地表破裂带整体走向基本一致, 形成了南西盘抬升、北东盘下降的陡坎 (图 5 (e))。与之对应的后缘地表破裂 LF5, 其南西盘相对北东盘出现很明显的下错 (图 5 (f)), 这在一定程度上说明了强变形区的变形方向及变形程度, 经现场实测, 整体的滑动方向为 $S10^\circ W-S20^\circ W$ 。王家坡张性破裂走向一般为 $N65^\circ E-N80^\circ E$, 呈张开状或出现南侧盘块体下降现象 (图 5 (g)), 与剪切破裂之间的差异在于张性破裂呈雁行斜列。张性破裂主要分布在 2 处, 一处为地表破裂带南西侧, 为王家坡坡度陡缓交接的部位; 另外一处为王家坡滑坡后缘, 在接近后壁的地方形成张性地表破裂 (图 5 (h))。王家坡地表破裂带上的鼓包主要出现在 LF19 处。在地震作用下, LF19 同震左旋走滑位移逐渐增大, 不断挤压临近的基岩, 造成裂缝前缘隆起, 局部形成鼓包, 从形态特征上看, 多为圆弧状鼓包 (图 5 (i))。
