安徽安庆 $M_s4.8$ 级地震现场调查启示 与震害特征分析¹

摘要 本文通过安庆 $M_s4.8$ 级地震现场调查和震害特征分析, 探讨了 5.0 级左右中强地震现场调查的自身安全保障、灾民恐惧心理安抚, 以及震害分布、震害损失、人员伤亡等, 旨在为将来 5.0 级左右中强破坏性地震开展现场调查和研究震害特征等提供参考。

Field Investigation and Analysis of Damage Characteristics of Anqing $M_S4.8$ Earthquake in Anhui Province

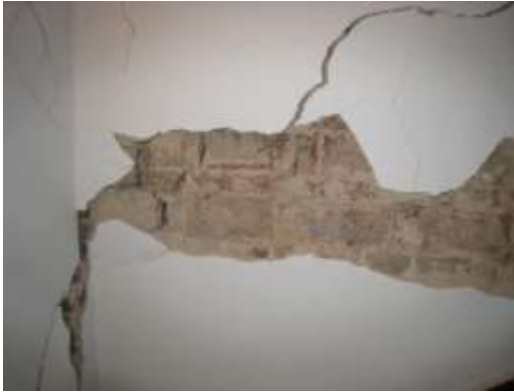
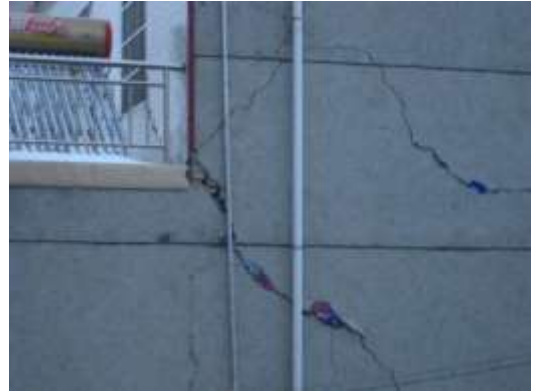
图 1 不同年代房屋开裂破坏图

由于当地房屋以砖砌体结构为主,采用石灰或水泥砂浆勾缝,以墙为承重主体,很少采用承重柱、圈梁等抗震措施,纵横墙连接部位不牢固,房屋结构不合理等,所以抗震能力较差。砖砌结构房屋破损主要表现在部分室内墙体开裂、外层砂浆呈“X”形剪切裂缝,但是没有出现内外墙体大型贯通裂缝等(见图1)。窗户玻璃震裂甚至震碎,窗户的四周出现裂缝且上部裂缝宽于下部裂缝,最大宽度约 1 cm 。最近10年修建的房屋在地震后其主体结构基本完好,未造成实质性的损伤。由于当地近15年来修建的2层房屋绝大多数采用预制板作为楼板并采用传统拼接方法,在地震动作用下,预制板与预制板之间在长度方向产生开裂现象较多(见图2),而天花板也容易出现粉刷水泥块体或者石灰块体掉落,如果此次地震发生在夜

(a) 1995 年修建房屋的内部破坏图

(b) 2005 年修建房屋的外部破坏图

Fig.1 Fractures and cracks of the buildings from different construction times

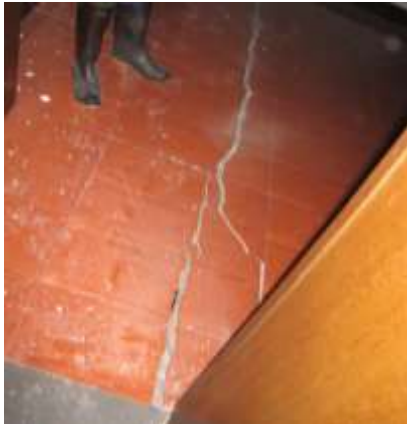
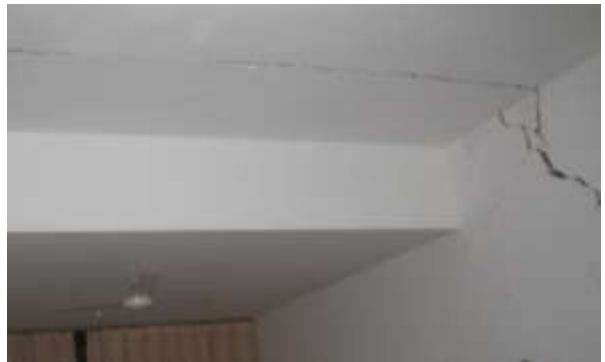
图 2 灾区预制板开裂图

(a) 预制板与预制板之间开裂

(b) 预制板与墙体之间开裂

Fig.2 Fractures of precast-slabs

最近 5 年修建的房屋尽管其结构形式多数是砖混结构，但由于这类房屋在灾区造价最高，因此，居民很少采用钢筋混凝土楼板和现浇钢混圈梁、横梁等构件，地震发生时仍然出现预制板与预制板之间或预制板与墙体之间的拼接处出现开裂现象（见图 2），这表明地震灾区砖混结构房屋的建筑抗震性能还有待于进一步改善。另外，砖混结构房屋的楼梯间采用预制楼梯搭建而成，其稳定性较差，不利于结构抗震，应采用现浇混凝土楼梯。

(3)当地居民应改变预制板作为楼板的建筑习惯,建议使用相对经济和安全的现浇混凝土楼板。
