# 混凝土核心筒的水平双向循环加载试验研究<sup>1</sup>

**摘要** 为了研究地震多维性对于混凝土核心筒抗震性能的影响, 对大尺寸混凝土核心筒试件进行了水平双向加载下的拟静力试验。重点研究在双向加载下, 核心筒的破坏形态与机理、承载能力、变形性能、刚度退化等方面的问题。结果表明, 由于水平双向加载下筒体一个方向的损伤影响到另一个方向的性能, 因而对混凝土核心筒的抗震能力造成不利影响。因此, 在实际工程中应合理地考虑这种影响, 这对于确保混凝土核心筒的抗震安全具有重要意义。

# Experimental Study on the Behavior of Concrete Core Wall under Biaxially Cyclic Loadings

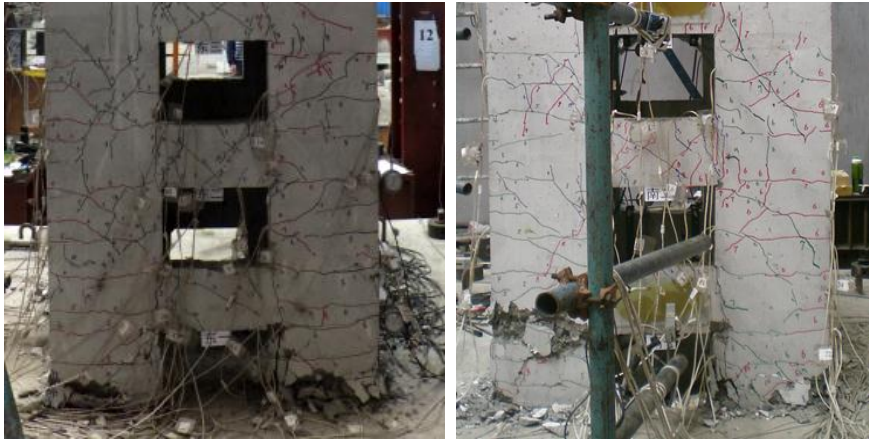
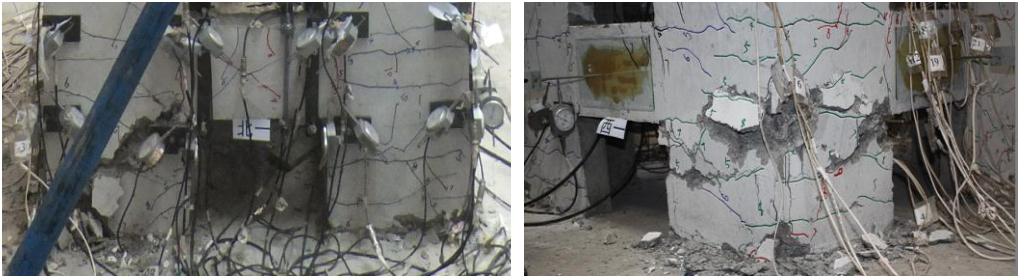
图 4 试件破坏形态

(a) 筒体东侧破坏形态；(b) 筒体南侧破坏形态；(c) 筒体北侧破坏形态；(d) 筒体西南侧破坏形态

筒体试件最终破坏的照片见图 4。

(1) 本文对高宽比为 3.14、设计轴压比为 0.25 的混凝土核心筒试件进行了试验, 在水平双向加载下, 筒体 2 个方向的墙肢裂缝相互交织, 连梁的弯曲塑性较分别转动, 底部墙肢受拉钢筋屈服后, 混凝土压溃 (转角处最为严重), 最终发生整体弯曲破坏。
