江苏高邮、宝应 $M_S4.9$ 级地震现场震害调查与破坏原因研究¹

(江苏省地震工程研究院, 南京 210014)

摘要 江苏高邮、宝应 $M_S4.9$ 级地震在极震区造成了数10间农村民居不同程度和不同方式的破坏, 出现人员伤亡。震后对地震灾害现场进行震害调查与破坏原因研究, 典型的震害特征包括砖砌体、砖木和砖混结构房屋局部倾倒、墙体贯通开裂、房顶瓦片掀翻和烟囱倒塌等。农村民居遭到破坏的主要因素包括: 选址不当、施工质量较差、砂浆强度不够、缺少圈梁和构造柱等。同时, 分析了竖向地震作用和鞭梢效应等地震效应, 讨论了砖砌体和砖混结构抗震设计的加固方法和改善抗震性能的构造措施等, 为农村民居的抗震设防和减轻震害损失等提供参考。

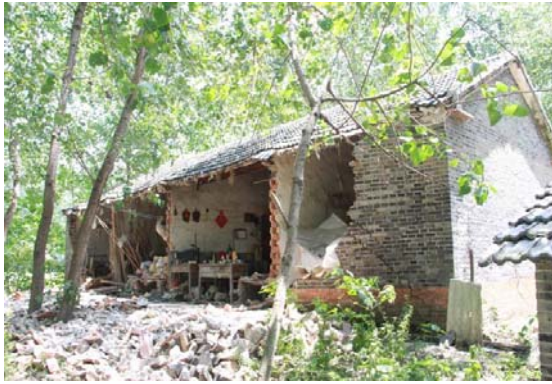
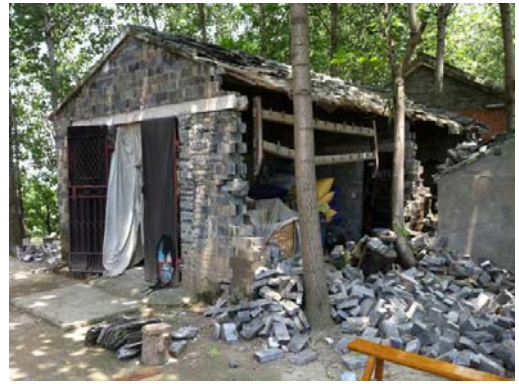
图 1 农村民居墙体局部倒塌

在高邮市周巷镇和宝应县夏集镇2000年以前修建的房屋约占75%,当地大多数房屋以2层砖砌体结构为主,采用混合砂浆勾缝较常见,以墙为承重主体,采用承重柱、构造柱、圈梁等抗震措施不足,纵横墙连接部位不牢固,房屋结构不合理,所以抗震能力较差、出现局部倒塌,如图1所示。砖砌体的抗压强度随着块体和砂浆强度等级的提高而提高,而块体的外形越规则、越平整,则砌体的抗压强度越高。在地震现场调查中发现,砌体中灰缝的厚度不够规范,混合砂浆的厚度较大,水泥砂浆和石灰砂浆的厚度较小,这可能是房屋建筑过程中考虑经济因素较多造成的(混合砂浆的成本较低)。采用水泥砂浆和石灰砂浆可以改善受力特性和达到防潮要求,同时,这两者的粘结力较大和耐久性较好。为保证砖砌体均匀受力和使砌体紧密结合,要求砌筑后灰缝饱满,厚薄均匀,否则,砖砌体受力后容易弯曲而断裂(彭小芹等,2002)。建筑材料和施工质量是保证建筑物抗震性能的主要因素。在此次地震的极震区少数农村民居墙体厚度较薄,不符合国家相关规范的要求(中华人民共和国行业标准,2008),导致墙体局部倒塌破坏。

(a) 河道附近民居墙体局部倒塌

(b) 耕地附近民居墙体局部倒塌

Fig. 1 Partial collapse of wall of the rural buildings

砖砌体的抗压性能较好,而抗剪性能较差,设置钢筋混凝土构造柱和圈梁能提高墙体和房屋的整体性。构造柱的作用主要表现是增加砌体房屋的抗剪强度,提高墙体高厚比限值,对砌体起到约束作用,使其变形能力有较大提高。圈梁的作用主要表现是提高楼盖的水平刚度,增强纵、横墙的连接,减小墙体的自由长度,减轻地基不均匀沉降对房屋的影响(彭小芹等,2002)。2000年以前修建的房屋基本没有设置构造柱和圈梁,这是在中强破坏性地震近场较强震动荷载作用力下,出现整面墙体倒塌的主要原因。然而,最近10年修建的房屋绝大多数是2层砖混结构,部分房屋设置了构造柱和圈梁,在此次地震后其主体结构基本完好,未造成实质性的损伤。

由于场地条件不利或者地基处理不当（刘爱文等，2006），导致少部分房屋建筑发生的破坏比较严重。通常情况下，基岩埋深较浅的工程场地，上覆土层较薄，对地震波的放大作用较小，因此，地震灾害相对较轻；反之，上覆土层较厚，建筑物自振周期附近频段的地震波的放大作用较大，地震灾害就较重（冯建林等，2007；洪海春等，2009）。在此次地震中，河道和耕地附近建筑物原本可能存在的地基不均匀沉降和变形是导致房屋结构破坏较重的主要原因，场地地形对地震动的放大效应影响也可能是重要原因。当遭遇地震波时，场地对地震波具有明显的放大效应，可能加剧房屋地基不均匀沉降、纵横墙开裂、墙体错动等较为严重的破坏现象。由于农村居民经费有限，工程场地通常不进行地震工程地质条件勘测，这样的场地其地基和基础存在一定的安全隐患，农村民居的安全性难以得到保证（冯建林等，2007；洪海春等，2009）。因此，在农村民居选址时，应进行场地条件勘察，宜选择对建筑抗震有利的地段、避开不利地段，为农村民居建设选址、确定抗震目标等提供依据（冯建林等，2007；洪海春等，2009）。

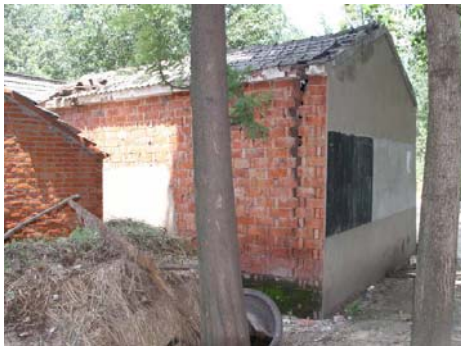
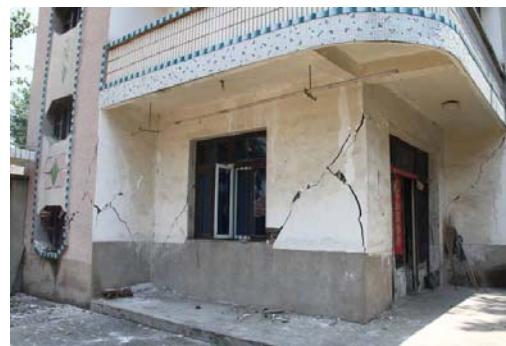
图 2 墙体开裂图

房屋墙体开裂破坏主要表现在纵横墙连接处开裂和墙体“X”形剪切裂缝，个别甚至出现内外墙体大型贯通裂缝等，如图 2 所示。纵横墙连接处未进行特殊处理，整面墙体未设置拉结钢筋或者拉结铁丝网片的抗震构造措施（中华人民共和国行业标准，2008），因此，容易产生墙体开裂破坏现象。空斗墙具有用料省、造价低、自重轻和隔热、隔声性能好等优点，但是，在土层较厚或土质软弱的地基且可能引起建筑物不均匀下沉时，不宜采用空斗墙砌筑。相对实心砖墙而言，空斗墙的纵横墙连接处抗震性能更低。纵横墙连接处由于受到两个水平方向和垂直方向地震力的共同作用，受力情况特别复杂，容易产生应力集中效应（彭小芹等，2002）。总体上说，空斗墙是一种非均质砌体，坚固性较实砌墙差，因而墙体的重要部位须砌成实体，例如：纵横墙交接处、门窗洞口的两侧等。因此，在农村民居砌体房屋中，应尽量采用实心砖墙提高房屋的抗震性能。

墙体“X”形交叉斜裂缝是典型的剪切裂缝。墙体抗剪承载力不够，地震发生时在承受水平荷载状况下，墙体受到的剪力超过墙体的抗剪强度，就容易产生“X”形交叉斜裂缝。裂缝交叉点基本上在墙体中心位置，在地震荷载作用下，裂缝交叉位置出现贯穿情况，属于破坏严重的部位（周云等，2009）。墙体“X”形剪切裂缝对墙体内部和整体损伤较大，开裂处的砖块被剪断，有的砖块劈裂、剪压破碎，通常这类房屋可采用高标号水泥砂浆灌缝，在墙体外表面裂缝处（剔除装饰层）铺一层钢板网或钢丝网并抹高标号水泥砂浆修复和加固。

(a) 纵横墙连接处开裂

(b) 墙体“X”形裂缝

Fig. 2 Fractures on the wall

在此次地震的极震区，个别砖砌体房屋出现垂直于墙面方向的错动，其错距最宽处超过 3cm，这使得墙体的强度和稳定性显著降低，对于此类墙体应视具体情况将其拆除重新修建。

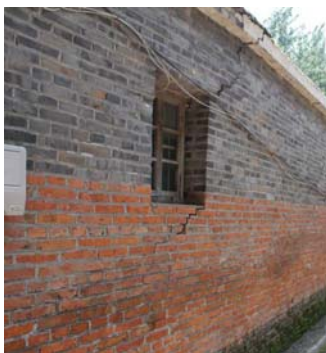
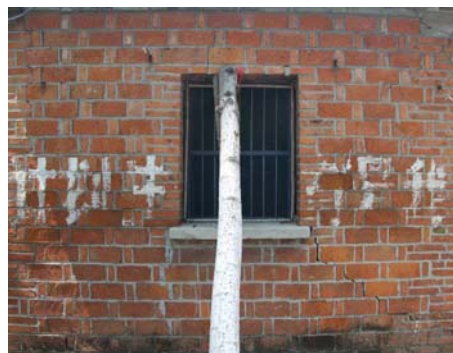
图 3 窗间墙墙体开裂

在地震荷载作用下，极震区大部分房屋窗间墙周边的砌体墙容易发生开裂和破坏，窗户玻璃振裂甚至振碎，窗户的四周出现裂缝且上部裂缝宽于下部裂缝，最大宽度约 5cm，如图 3 所示。窗间墙在地震中开裂破坏主要包括两方面的原因：一是窗户洞口的设置使墙体横截面积突然减少，在地震破坏作用力下，墙体受到的剪力超过墙体的抗剪强度，以致产生不同程度的斜裂缝或水平裂缝；二是窗户洞口上未采用钢筋混凝土过梁或钢筋砖过梁，有的已设置过梁，但厚度不够或配筋不足，不能起到过梁的构造加固作用，有的采用卧砌（眠砖）方法过梁，墙体本身强度较低，在地震荷载作用下，造成局部应力集中，产生洞口上部、角部墙体出现斜裂缝（洪海春等，2011；周云等，2009）。相对而言，空斗墙的斜裂缝比实心砖墙要宽一些。

(a) 实心砖窗间墙墙体开裂

(b) 空斗砖窗间墙墙体开裂

Fig. 3 Cracks between wall pier

因此，对于农村民居的窗间墙墙体要按照规范要求进行合理设计和施工，采用钢筋混凝土过梁或钢筋砖过梁。当门窗洞口采用钢筋砖过梁时，其纵向钢筋配筋量、砂浆层的厚度和强度等级等要满足规范要求（中华人民共和国行业标准，2008）。

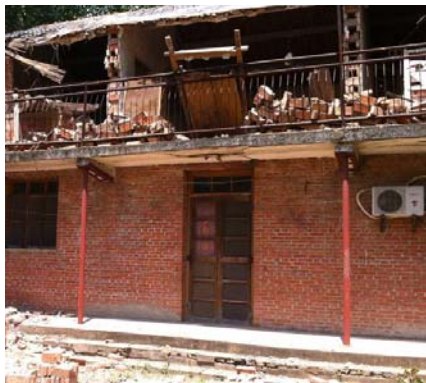
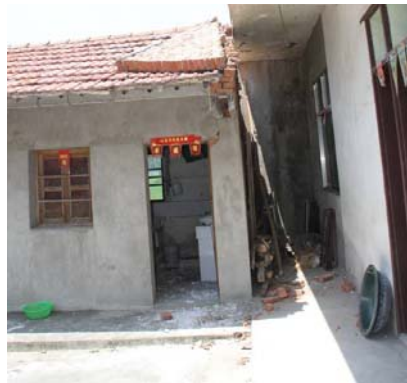
图 4 房屋上部破坏比下部破坏严重

随着人们对地震破坏机理的深入研究和国内外的(特)大地震的震害调查,发现竖向地震作用不容忽视,收集到的地震动加速度资料表明,竖向地震作用对建筑物的破坏状态和破坏过程的影响是重要因素。当竖向地震加速度达到一定数值时,竖向地震荷载与结构自重叠加时,其最大压力值将不在建筑物的底部而是在中上部,导致房屋结构在中上部破坏(杨春田等,1993)。在高邮、宝应 $M_S4.9$ 级地震的极震区,少数房屋的上部破坏比下部严重,烟囱整体倒塌破坏,如图4和图5所示,这说明除水平地震作用外,对于震中地区的房屋,竖向地震作用的影响不可忽视。从近年来的国内外震害经验来看,竖向地震作用有时甚至起主要作用,此时表现为房屋的破坏上重下轻、烟囱整体倒塌和顶部塌落等。

在地震现场灾害调查中发现,部分农村民居的上部结构破坏相比下部结构而言要更严重,如图4所示。从图4(a)中可以看出,砖混结构房屋的上层是空斗墙,其整面墙体基本倒塌,而下层实心砖墙基本完好,墙体轻微裂缝也很少出现。从图4(b)中可以看出,砖砌体结构房屋的上部墙体较薄,但却是实心砌筑,砖墙沿着墙厚变化的搭接部位倒塌,而下层实心墙体基本完好。同时,有部分沿街的门面房基本完好或者轻微破坏,但其上部用于安装或者加固广告牌匾的附属建筑,则出现倒塌、开裂或者变形破坏等。在地震现场灾害调查中发现,部分居民家中的烟囱出现倒塌破坏现象,有的烟囱从灶台底部至顶部整体倒塌,有的烟囱只是顶部出现塌落,如图5所示。此次高邮、宝应 $M_S4.9$ 级地震中出现烟囱倒塌破坏的房屋均为附近地区上世纪90年代左右的老旧房屋或简易房屋,绝大多数为砖木结构。试验和理论分析结果表明,烟囱结构的震害是由水平和竖向地面运动共同作用引起的,在弹性振动阶段,水平输入地震动应力大于竖向地震动应力;但是,进入塑性阶段以至破坏阶段时,由于烟囱结构很柔,周期的延长使得竖向动力响应超过水平方向,使得烟囱在地震力作用下的主要破坏形式为在其中上部的拉裂和折断(陈健云等,2005)。因此,计算高柔结构和特定条件下某些结构的竖向地震作用有其必要性,有利于烟囱结构的安全和稳定。

(a) 上部墙体倒塌下部完好

(b) 上部局部倒塌下部基本完好

Fig. 4 Upper parts are more damaged than lower parts of buildings

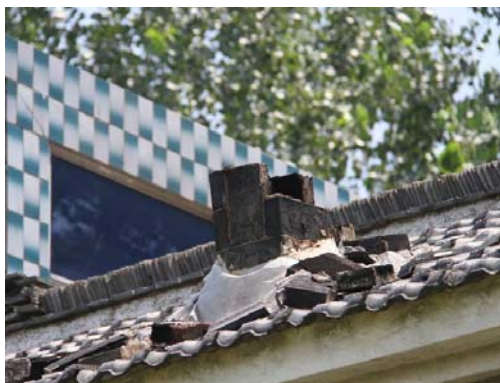
图 5 烟囱倒塌破坏

(a) 烟囱整体倒塌

(b) 烟囱顶部塌落

Fig. 5 Damage of chimney

(4) 当地农村居民应改变烟囱修建较高的建筑习惯,在尽可能低的位置条件下,推荐先砌筑一段烟囱再采用管道将厨房烟雾排出。

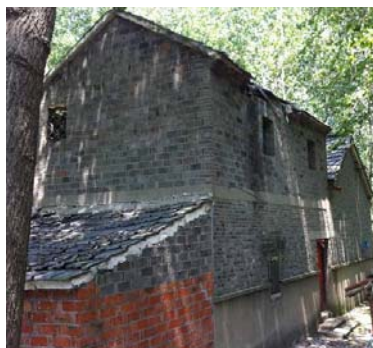
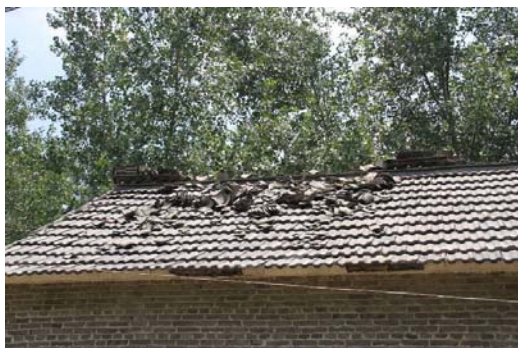
图 6 房屋瓦片被掀翻

在国内外多次较为严重的破坏地震的震害调查中发现，突出屋面部分的震害普遍严重。本文针对出屋面的建（构）筑物的鞭梢效应，综合规范和震害破坏做了分析比较。在极震区有少部分房屋的屋顶边缘或屋脊的瓦片被掀翻，如图 6 所示。这是鞭梢效应产生震害的典型案例，由于极震区高层或小高层建筑较少，鞭梢效应震害多集中于低矮建筑上，地震中顶部甩动位移过大，部分瓦片从屋顶边缘或屋脊掉落。

(a) 屋顶边缘瓦片被掀翻

(b) 屋脊瓦片被掀翻

Fig. 6 Damage of tiles of roof

总体而言，鞭梢效应造成顶部突出物结构破坏。当突出部位的基本频率与整体结构的固有频率接近，并与地面扰频接近时，容易发生鞭梢效应（曲淑英等，2001）。因此，按照相关规范和要求进行建筑抗震设计，通过适当调整结构的刚度或质量分布使突出物的基本自振频率与整体结构的低阶频率差值增大，可减少鞭梢效应的影响，从而为建筑结构设计 and 安全提供更可靠的依据。
