# 中国古建筑的防震措施探讨<sup>1</sup>

**摘要** 中国的古建筑早在汉代就基本定型, 到唐、宋时期已有明确规制, 而梁思成先生在《图像中国建筑史》中提及到了一些“不守常规”的建筑, 本文调查发现它们分别是1303年洪洞8级地震和1695年临汾7¼级地震之后重建的产物。进一步分析发现, 依现代防震理念, 先人“不守常规”的做法其实是按震害经验采取了有效防震措施。这些防震措施虽然使建筑外观不够美观, 但却增强了建筑物的防震性能。

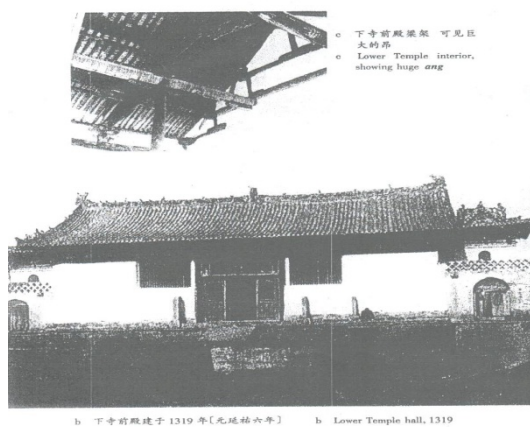
图 1 广胜寺下寺前殿建于 1319 年（元延祐六年），可见巨大的昂

Fig. 1 Lower temple interior hall, 1319 in temple of the dragon king, showing huge ang

（1）山西[洪洞县]广胜寺的上、下二寺是两组使人感兴趣的建筑，它们全然不守常规（图 1、2）。在这些元末或明初的建筑中可见到巨大的昂，它们有时甚至被用以取代梁。这种结构也曾见于晋南的某些建筑，如临汾的孔庙，但在其他地区和其它时期的建筑中却不曾见。所以，也可能纯系一种地方特色。

昂是指外檐柱顶端华拱上部从内面向下斜伸的悬壁长木构件（图5，梁思成，2001）。昂的上端称为昂尾，常由梁或枋的重量将其下压，从而成为支承排出的屋檐的一根杠杆。有的古建筑，如山西五台山的佛光寺大殿，屋檐排出达4米，可以见昂的作用很重要。木结构房屋自身具有较好的耐震柔性性能，在遭遇大地震时，屋架经反复摇摆，可能倾斜，但不会像砖石结构那样容易倒塌。但是，人们受到地震惊吓都会仓皇外逃，而檐瓦掉落或屋檐垮塌，却成为伤亡的主要原因。由巨大的昂支撑的屋檐，比常规的昂要稳固一些，不易垮塌。当由巨大的昂取代梁时，屋檐的整体性更好，屋檐不会因昂尾同梁之间脱节而垮塌。

因此，无论是1303年洪洞8级地震后广胜寺的重建，还是1695年临汾7 $\frac{3}{4}$ 级地震后孔庙的重建，所采用的不守常规的巨大昂构件，有时甚至取代梁的做法，实际是提高屋架的稳固性，也就是增强了防屋檐垮塌能力，减少地震伤亡的防震措施。

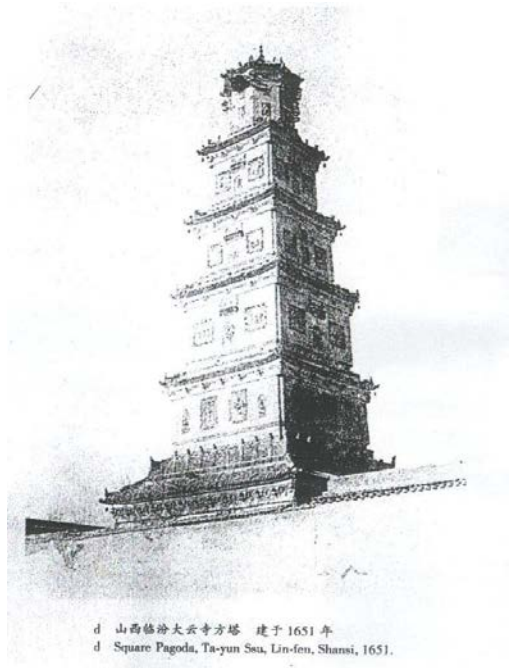
图4 山西临汾大云寺方塔建于1651年  
(重建于1728年)  
Fig. 4 Square pagoda, Tayun si, Lin fen, Shanxi, 1651

现存的大云寺方塔，是1695年临汾 $7\frac{3}{4}$ 级大地震后重建的产物。方塔底层供奉有高约6米的巨大佛头像。整座塔逐层收分甚骤，像四面锥体，被梁思成先生视为外观不佳，全然不合常规。因该塔底层供奉有巨大佛头像，若按常规设计建造，塔高将难以实现。收分快，降低了塔高，也降低了塔的重心，缩短了塔的自振周期，塔的底面积又大，这就提高了塔的稳定性和防震能力。同时由于尽可能降低塔身整体的重心，这就在一定程度上弥补了塔底部大开间造成的重心升高的不利特性，从而实现了结构与功能的统一，满足既定功能的同时保证了塔身整体的在水平地震力作用下的刚度和强度，牺牲外观美观的代价也是能够接受的，大云寺方塔结构受力示意图如图7所示。
