杨娜, 王龙, 刘爱文, 杨理臣, 2018. 青海东南部农村民居结构特点及抗震能力分析. 震灾防御技术, 13 (1): 206—214.
doi: 10.11899/zzfy20180119

青海东南部农村民居结构特点 及抗震能力分析¹

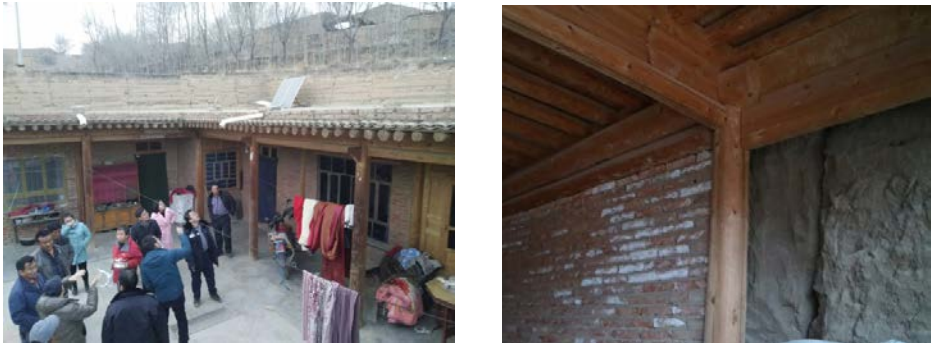
庄廓院的正房和厢房一般为木构架结构，木柱木梁卯榫结构支撑屋顶重量。围护墙前墙为砖墙，侧墙和后墙为土墙（如图 2），主要起遮风挡雨和保温的作用。由于在建造庄廓时先打起庄廓院的夯土围墙，再砌各房屋木构架的围护墙，即房屋的后墙与相邻的庄廓墙各自独立，从而形成“二张皮”。藏族和当地群众常将这“二张皮”相隔一定距离设置，从而在二者之间形成一个空气层，它对房屋的保温、防寒起到了很好的作用。庄廓院的这种梁柱木构架承重、土墙围护的结构形式具有较好的抗震性，能够做到“墙倒，屋不塌”。

图 2 砖墙和土墙围护的木构架结构 (左图为前景, 右图为内景)

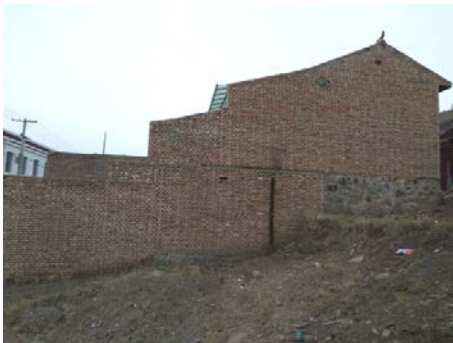
调研区内砖混结构所占比例约为 45%, 其中在城乡结合部发现较多未设防的砖混结构房屋。如图 3 所示, 这些房屋以 2—3 层居多, 房屋一般由房主自己施工建设, 无圈梁或构造柱。经过抗震设防的砖混结构房屋以贵德县河阴镇童家村(36°01'16"N, 101°25'28"E, 海拔 2216 米)的房屋为代表(见图 4), 该村为新农村建设示范点, 房屋由政府组织专业建筑施工单位统一施工建造, 一般都设有圈梁、构造柱, 抗震性能较好。

图 3 调研区未经抗震设防砖混房屋的典型照片
