# 青海东南部农村民居结构特点 及抗震能力分析<sup>1</sup>

**摘要** 我国农村民居的抗震能力具有显著的地域特点。本文基于现场调研结果总结了青海东南部黄河流域农村民居的结构特点, 并对其抗震能力进行了评估。庄廓院是调研区内的典型农村民居, 本文对调研区内庄廓院的木构架房屋进行研究, 提出庄廓土墙围护木构架房屋的震害等级分类标准, 根据实际震害资料和类比的方法确定了当地土墙围护木构架结构的震害矩阵和震害指数与峰值加速度的关系曲线。与云南鲁甸农村的土木结构房屋比较, 青海庄廓院民居具有更高的抗震能力; 与未设防的砖混结构比较, 这种土墙围护的木构架结构在高烈度区造成人员伤亡的风险更低。

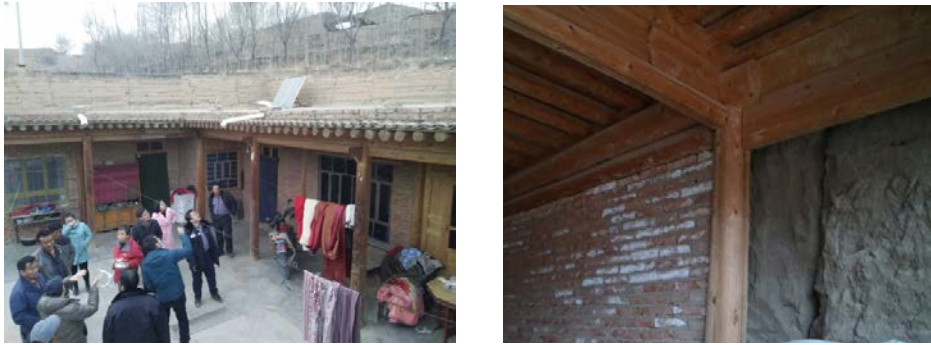
图 2 砖墙和土墙围护的木构架结构（左图为前景，右图为内景）

庄廓院的正房和厢房一般为木构架结构，木柱木梁卯榫结构支撑屋顶重量。围护墙前墙为砖墙，侧墙和后墙为土墙（如图 2），主要起遮风挡雨和保温的作用。由于在建造庄廓时先打起庄廓院的夯土围墙，再砌各房屋木构架的围护墙，即房屋的后墙与相邻的庄廓墙各自独立，从而形成“二张皮”。藏族和当地群众常将这“二张皮”相隔一定距离设置，从而在二者之间形成一个空气层，它对房屋的保温、防寒起到了很好的作用。庄廓院的这种梁柱木构架承重、土墙围护的结构形式具有较好的抗震性，能够做到“墙倒，屋不塌”。

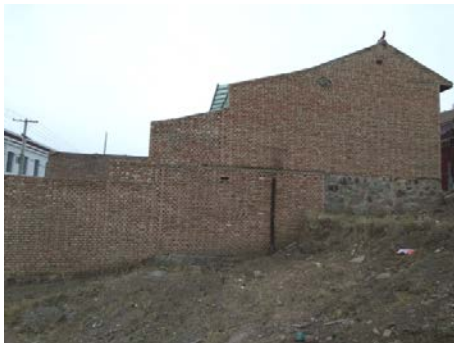
图 3 调研区未经抗震设防砖混房屋的典型照片

调研区内砖混结构所占比例约为 45%，其中在城乡结合部发现较多未设防的砖混结构房屋。如图 3 所示，这些房屋以 2—3 层居多，房屋一般由房主自己施工建设，无圈梁或构造柱。经过抗震设防的砖混结构房屋以贵德县河阴镇童家村（ $36^{\circ}01'16''N$ ， $101^{\circ}25'28''E$ ，海拔 2216 米）的房屋为代表（见图 4），该村为新农村建设示范点，房屋由政府组织专业建筑施工单位统一施工建造，一般都设有圈梁、构造柱，抗震性能较好。

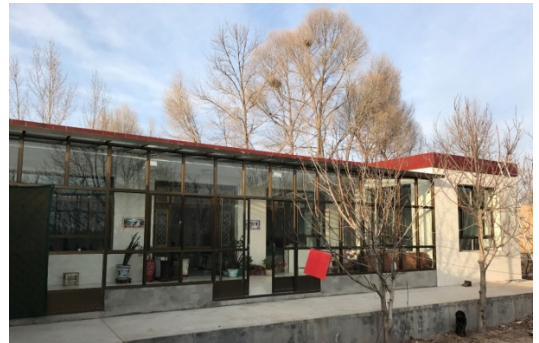
图 4 调研区经抗震设防砖混房屋的典型照片
