宁洱 6.4 级地震庙山垭口附近的震害现象¹

刘爱文 宋毅盛 李方杰 夏珊

(中国地震局地球物理研究所, 北京 100081)

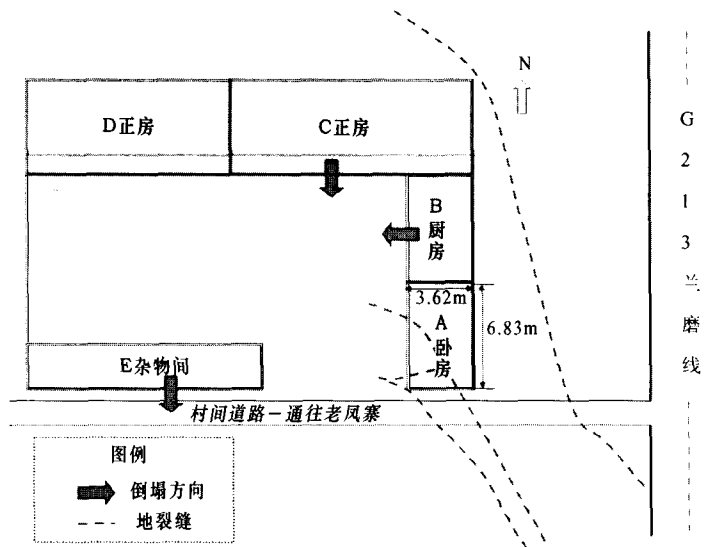
图 3 杨家生房屋的平面示意图

在图 3 中 C 和 D 为砖木结构，属于当地民居的传统结构模式，具有一定的代表性，有木柱前廊，不含阁楼，穿斗木结构，山墙为砖墙，九十年代建造，属于烈度评定中的 II 类房屋。在此次地震中房屋 C 的前廊倒塌（照片 4-1），房屋 D 前廊木柱移位（照片 4-2），前廊西侧混凝土空心砌块柱子移位并有 10° 顺时针扭转效应（照片 4-3），穿斗木架有一处拔榫 2cm（照片 4-4）。

在图 3 中 A 和 B 为混凝土空心砌块房屋，砌块墙体为房屋的承重结构，于 2007 年春节新
