1954年甘肃山丹7¼级地震史料补遗¹

摘要 在归纳 1954 年山丹 7¼ 级地震已有地震史料的基础上, 根据新获得的朱允明 (2006) 《山丹地震考察笔记》的详细考察资料, 按照《新中国地震烈度表》重新评定了本次地震中各考察点的地震烈度, 重新绘制了该地震的等震线图。其中, 极震区 IX—X 度区长轴方向为北西向, 呈扁椭圆形, 长轴直径约 40km; VIII 度区南西侧为山丹盆地, 第四纪沉积较厚, 地震烈度衰减缓慢, 因此, VIII 度区等震线向南明显突出。1954 年山丹 7¼ 级地震极震区位于龙首山北缘断裂西段, 大致与该断裂的包代河-黑头山段相吻合, 综合分析认为, 该段断裂是本次地震的主发震断层, 而破喇嘛顶西缘断裂和毛湖洞断裂是重要的参与断裂。

Addendum of Historical Records of Shandan, Gansu Province 7¼ Earthquake in 1954

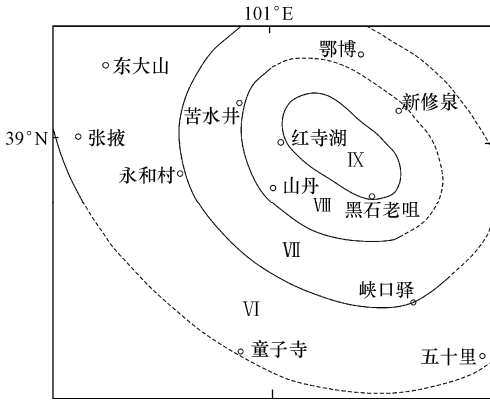
图 1 1954 年山丹地震等震线图 (据顾功叙, 1983)

地震目录》(中国地震局震害防御司, 1995) 及 1983 年顾功叙主编的《中国地震目录》中, 1954 年山丹地震等震线极震区烈度为 IX 度 (图 1), IX 度区闭合, VII—VIII 度区北侧区域均为推测, VI 度区除张掖地区外也均为推测。而《甘肃省地震资料汇编》(国家地震局兰州地震研究所, 1989)、《中国地震历史资料汇编》(第五卷)(谢毓寿等, 1983) 记载的烈度图 (图 2) 较图 1 详细, 等震线有些许差别。书中记载的震中位置在山丹县东北龙首山中, 烈度达 X 度, 有感半径 400 余 km。

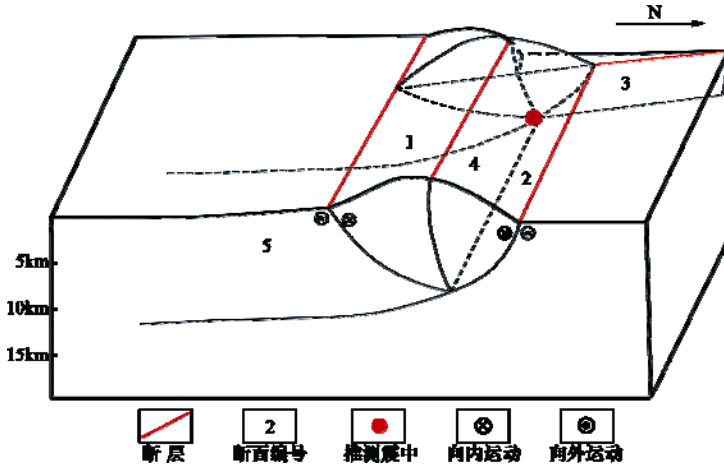
图5 龙首山推覆构造模式（据石应骏等，1995 改编）

自上新世起，伴随着青藏高原地块的加速上升，祁连山地块整体向北东方向逆冲，形成了河西走廊凹陷盆地，同时受到阿拉善地块阻挡形成龙首山隆起，构成了祁连活动地块与阿拉善活动地块的边界带（张培震等，2003）。龙首山隆起的地下 10—12km 深处，发育有一条低角度铲式构造滑脱面（图 5），龙首山北缘断裂及龙首山内部次级断裂可能均收敛于此，构成了龙首山向北的推覆构造。

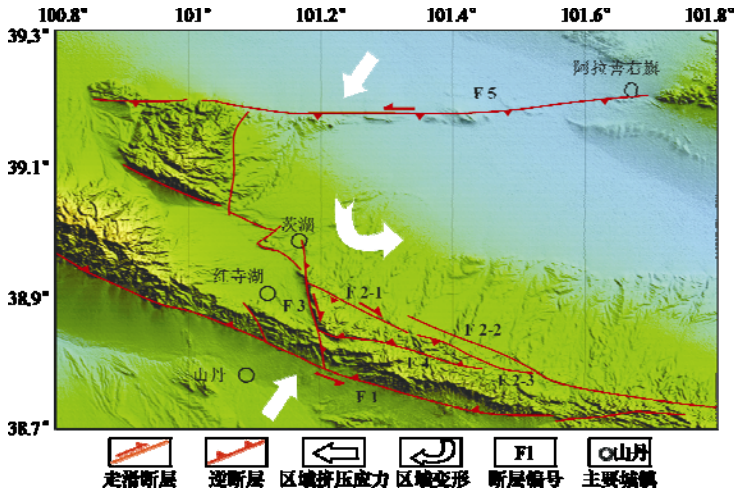
图6 区域构造转换模式

由南南西向北北东向潮水盆地发展。同时，该区由于受到青藏高原与阿拉善地块北北东向的挤压，阿右旗断裂与龙首山北缘断裂之间的潮水盆地南断块具有逆时针旋转的特性（图6）。应力在龙首山北缘断裂、破喇嘛顶西缘断裂及毛湖洞断裂的交汇处进行积累，易于发生大震。本次地震的震源深度为 12.5km（谢毓寿等，1957b），与这个交汇点即该区的主滑脱面相近。当积累的应力超过该区所能承受的强度时，就会突突破裂产生地震，释放出长期积累的能量。
