四川青川县乔庄镇城区活动断裂 探测与评价¹

摘要 青川县乔庄镇主城区坐落于乔庄河 I 级河流阶地面上, 平武-青川断裂分为 3 支呈隐伏状穿过主城区, 地表未见明显的断裂新活动形迹。2008 年 5 月 12 日发生的汶川 $M_S8.0$ 级地震, 对青川县乔庄镇造成了比较严重的破坏, 出现了沿平武-青川主干断裂通过位置震害显著加重的条带状异常现象, 但未见明显的地表破裂。本文在地面地质调查、浅层地球物理勘探和探槽开挖验证结果的基础上, 对平武-青川断裂在乔庄镇主城区的通过位置进行了重新定位, 定位结果与前人研究结果存在一定的差异。结合地表调查发现的零星地表破裂和探槽下部砂砾石层出现的小尺度变形及位错现象分析, 乔庄镇条带状震害加重异常现象应是平武-青川断裂在汶川地震时发生的近地表错动所致。由此联系到汶川地震的余震条带与平武-青川断裂乔庄以东段基本重合的事实, 平武-青川断裂的活动性应是下一步研究工作的方向。

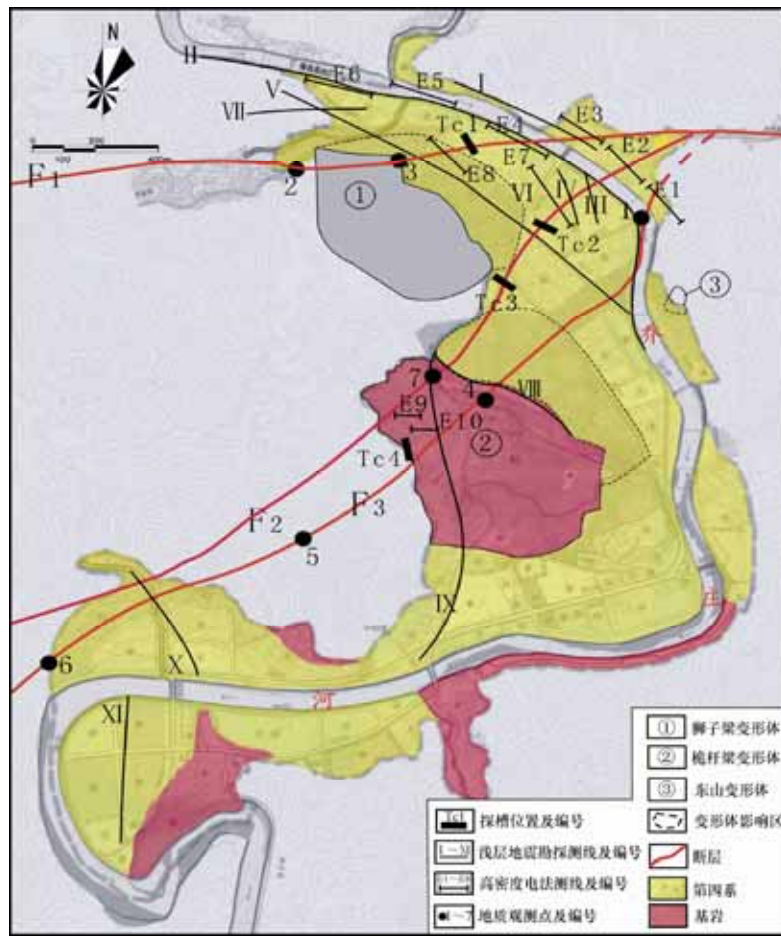
图3 乔庄镇断层综合探测工作布置图

在地面地质调查和浅层地球物理勘探结果的基础上,共布设了 4 个探槽场地进行开挖。探槽布设的位置见图 3,分别对 F_1 、 F_2 和 F_3 进行控制。其中的县联社 TC3 探槽垮塌严重,因无法清理而被迫放弃。而赶场垭 TC4 探槽内仅揭示一套中更新世棕黄色砂砾石和粘土层,未见底,亦不存在第四系变形或错位现象,浅层地震和高密度电法揭示的断裂实为砂砾石层和粘土层的相变界线。

① 在乔庄镇城区共观测到 7 个基岩断裂破碎带点,其空间分布位置表明确实存在 3 条断裂通过城区北半部。 F_1 为平武-青川主干断裂,走向 NEE-近 EW,破碎带宽度在 80—100m 左右,主要断于震旦纪白云岩内部或白云岩与志留纪千枚岩、变质砂岩之间。 F_2 和 F_3 为平武-青川断裂的分支断裂,走向北东,破碎带宽度在 20—40m 不等,主要断于白云岩与千枚岩、变质砂岩之间或千枚岩、变质砂岩内部,最终在城区东桥以东交汇于主干断裂。
