陈建波, 谭明, 吴国栋, 胡伟华, 孙甲宁, 张振斌, 2012. 2011年10月16日新疆精河县5.0级地震震害特征及原因. 震灾防御技术, 7(2): 164—172.

2011年10月16日新疆精河县5.0级地震震害特征及原因¹

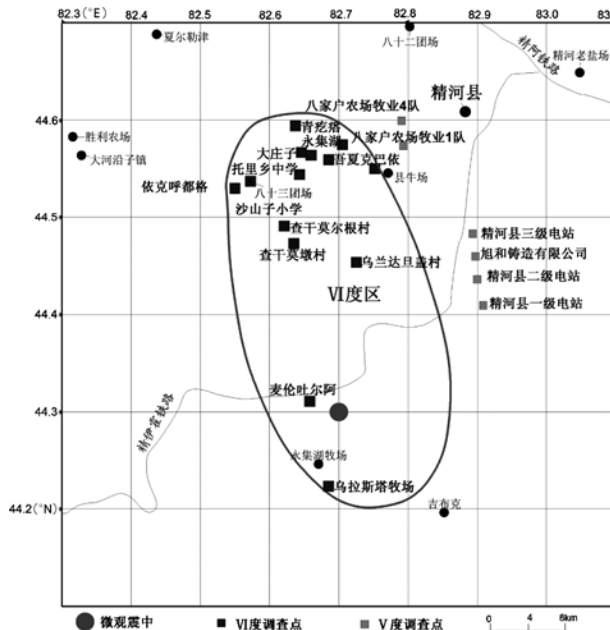
通过地震现场调查, 确定极震区烈度为 VI 度, VI 度区长半轴为 24km, 短半轴为 11km, 面积 854km², 地震烈度等震线如图 1 所示。由图 1 可以看出, 此次地震烈度等震线呈近北北

图 1 新疆精河 5.0 级地震烈度等震线图

西方向,与构造带走向略有不同。震害分布可能与震中所处的地形地貌和场地条件有关,如国道 G312 以北,场地地下水浅,盐碱地发育,房屋基础受地震影响破坏较国道 G312 以南相比严重的多。

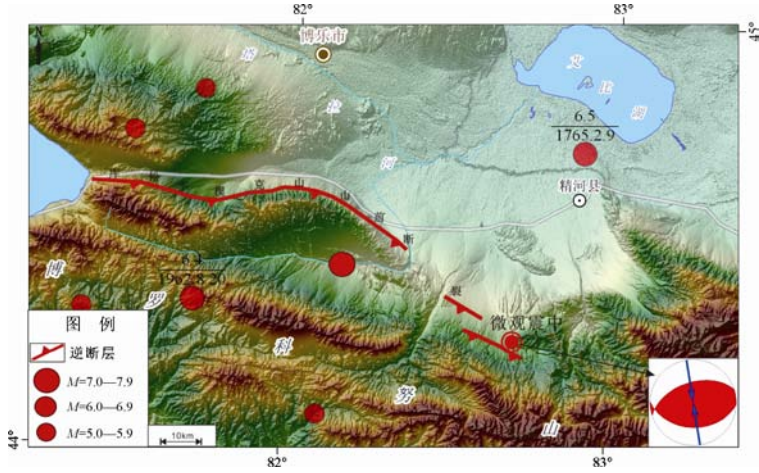
断面南倾, 倾角 40° — 60° , 性质为逆断层。平面上断层呈一略向北突出的弧形(图 2)。库松木楔克山前断层具有多期活动的特点, 沿断层上新统和下更新统西域砾岩普遍发生褶皱变形, 形成一系列背斜构造(冯先岳等, 1991)。断层大致可分为东、中、西三段, 其中东段和中段的新活动明显, 断层错断了中更新世以来的各级地貌面和沟谷阶地, 并在地表形成断层陡坎和古地震地表变形遗迹, 为全新世活动断层。此次地震震中位于该断裂的东段部分。

图 2 北天山西段的库松木楔克山前断裂 DEM 影像图

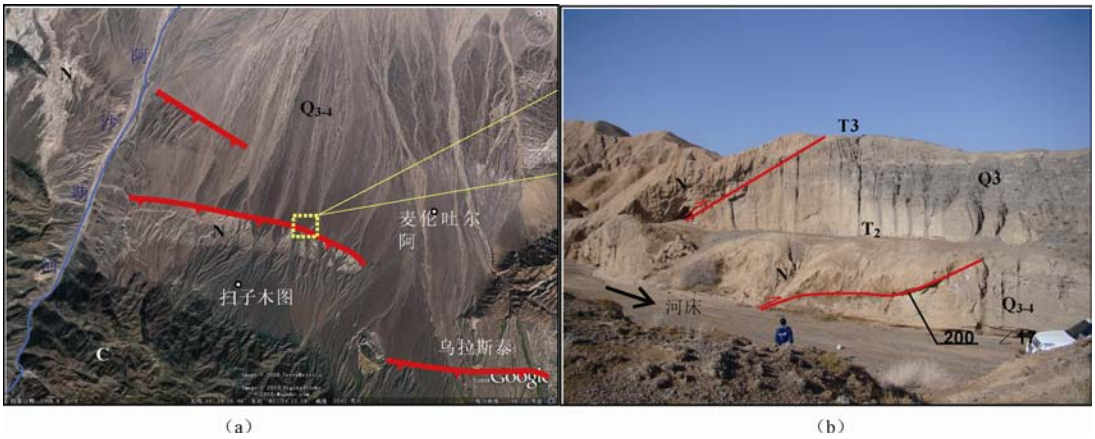
卫星影像显示, 在博罗科努山北麓发育有 2—3 排斜列状分布的新生代褶皱隆起区(图 3a), 在每排隆起区北翼都发育有 1 条活动断裂, 各褶皱隆起区前缘断裂总体呈南倾, 为上陡下缓的铲式逆冲断层, 在深部归并到寒武系底部的逆冲滑脱面上, 这与天山北麓发育的逆断裂—背斜带总体上具有相似的构造格架(冯先岳等, 1991; 张培震等, 1996)。野外考察表明, 在扫子木图背斜北翼, 沿断裂使新近系或下更新统西域组砾岩褶皱变形, 局部地段沿断裂断错河流 II、III 级堆积阶地(图 3b), 主断面产状为 $200^{\circ}\angle 17^{\circ}$ — 30° , 并沿断面发育有清晰的倾滑性擦痕和砾石推挤褶曲现象, 同时在地表还保留有南高北低的陡坎地貌, 表明该断裂在晚更新世—全新世以来曾有过强烈活动。据陈建波等(2007)研究显示, 该断裂东段晚更新世以来的垂直活动速率为 0.23 — 0.33mm/a ; 全新世以来的垂直滑动速率为 0.05 — 0.08mm/a 。

图 3a 扫子木图逆断裂-背斜带卫星影像图

图 3b 断裂断错 II、III 级河流阶地 (镜向 W)

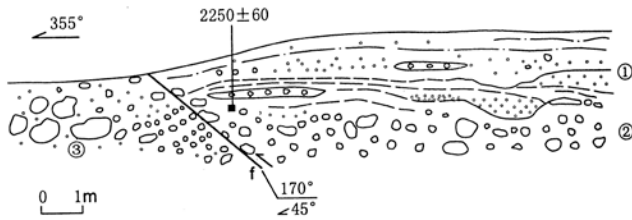
在震中以南的乌拉斯泰一带, 沿山前洪积扇上发育一长约 7 — 8km 的地震断层陡坎, 沿陡坎在乌拉斯泰沟口可见断裂断错河流 I 级阶地(图 4)。剖面显示, 断层 f 错断了层①、层②和层③, 沿断层面砾石呈定向排列, 使层②中的粗砂层明显向河流上游弯曲变形, 在 I 级阶地面上形成南高北低的顺坡向断层陡坎, 经测量断坎的垂直高度为 0.4m 。同时, 在距陡坎不远处的现代河床上还残留一处古地震形成的跌水, 实测跌水垂直落差为 0.7m 。根据层②顶部 ^{14}C 年代样品测试结果为距今 $2250\pm 60\text{B.P.}$, 即断层最新一次活动(古地震事件)应在距今 2250 年左右, 表明同震位错量应不小于 0.7m 。根据邓起东等(2000)和冯先岳(1997)有关同震位错量的经验关系式推算, 对应的地震震级应为 $M_s 6.8$ — 7.0 。

图 4 麦伦吐尔阿南乌拉斯泰沟口东岸库松木楔克山前断层剖面
